## Vervanging van Corvette-zadelonderdelen uit 1968-1978

Er kan veel worden gedaan om het uiterlijk van de Corvette-stoelen te verbeteren zonder ze opnieuw te bekleden. Vooral de C3-stoelen zijn voorzien van een aantal chroomdelen die eenvoudig te vervangen zijn. Daarnaast zijn er functionele onderdelen die na verloop van tijd verslechteren en die even gemakkelijk te vervangen zijn. Hieronder ziet u hoe u Corvette-stoelen kunt opknappen door de chromen knoppen voor de stoelverstelling, de stoel ontgrendelingsknoppen en -randen, de bekledingslijsten aan de voorkant van de stoel, de bovenste en onderste bumpers van de stoelen en meer te vervangen. Hoewel de titel 1968-1978 luidt, geldt veel hiervan voor andere jaren. Laten we beginnen met de gemakkelijkste.

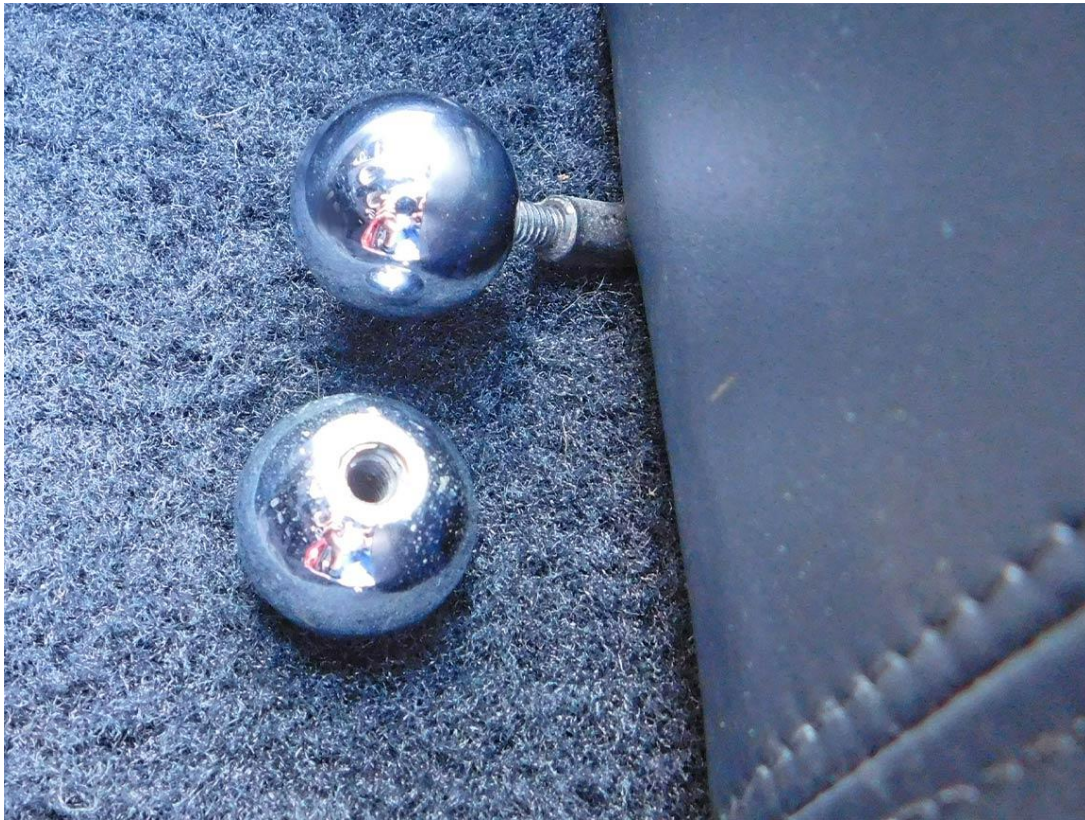
Stap 1

01: De chromen knoppen voor het verstellen van de stoel gaan na verloop van tijd roesten. Er zijn nieuwe reproductie zware metalen chromen knoppen voor stoelverstelling beschikbaar voor Corvette's uit 1968-1978 en deze worden eenvoudig op de hendel voor het verstellen van de stoelrails geschroefd. Gebruik indien nodig een kanaaltang om de oude knoppen eraf te halen, maar installeer de nieuwe onderdelen net handvast.

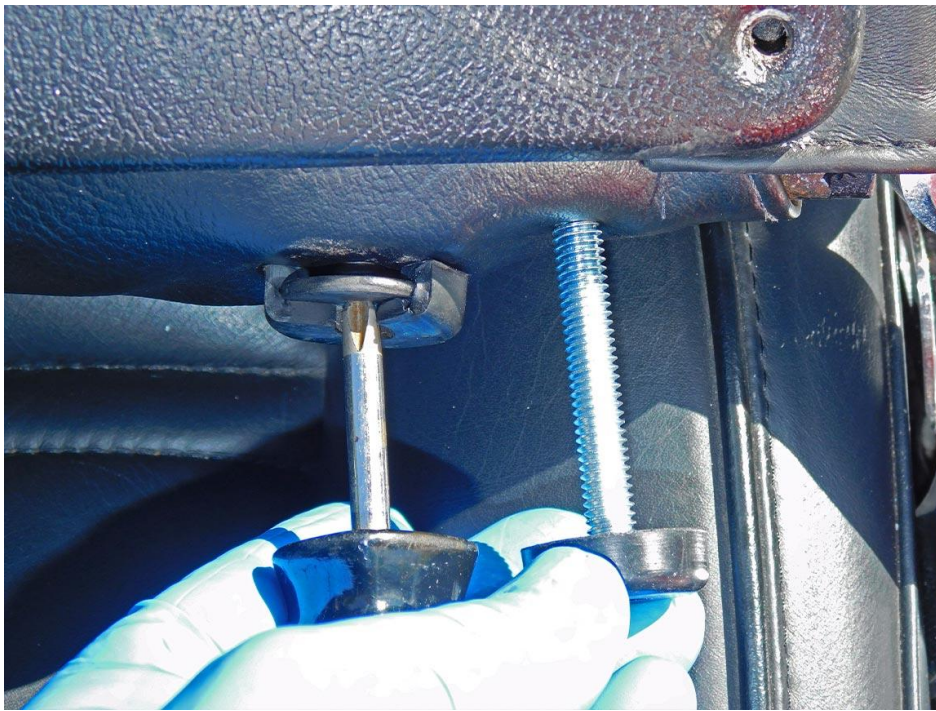
Stap 2

02: De bovenste rugleuning van de stoel heeft aan de onderkant rubberen kussens die na jarenlang gebruik verslechteren. Gebruik een kruiskopschroevendraaier nr. 2 om ze allemaal te verwijderen. Trek indien nodig het oude rubber weg om de schroevendraaier erin te steken. Breng een beetje vet aan op de schroefdraad van de nieuwe bumpers om toekomstige verwijdering te vergemakkelijken. Deze worden per paar verkocht om een enkele rugleuning te repareren en zijn gemaakt in de VS.

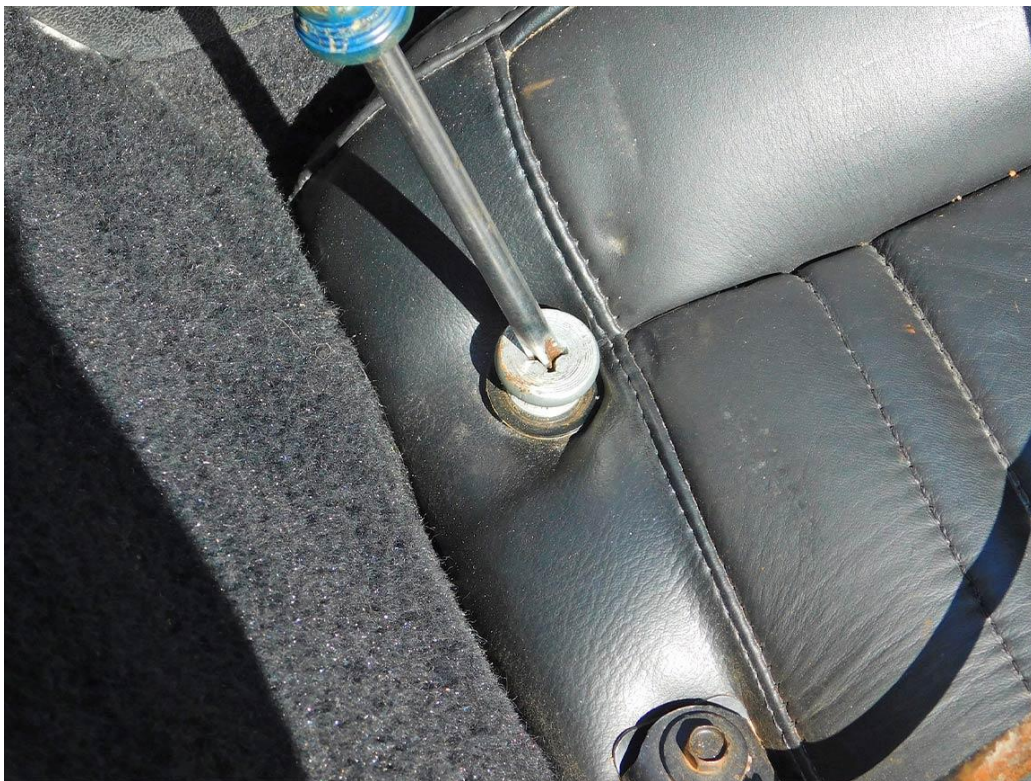
Stap 3

03: De onderste bumper van de metalen rugleuning kan worden verwijderd met een kruiskopschroevendraaier nr. 2, hoewel een schroevendraaier nr. 3 of groter beter past. Voor elke stoel zijn 2 bumpers nodig.

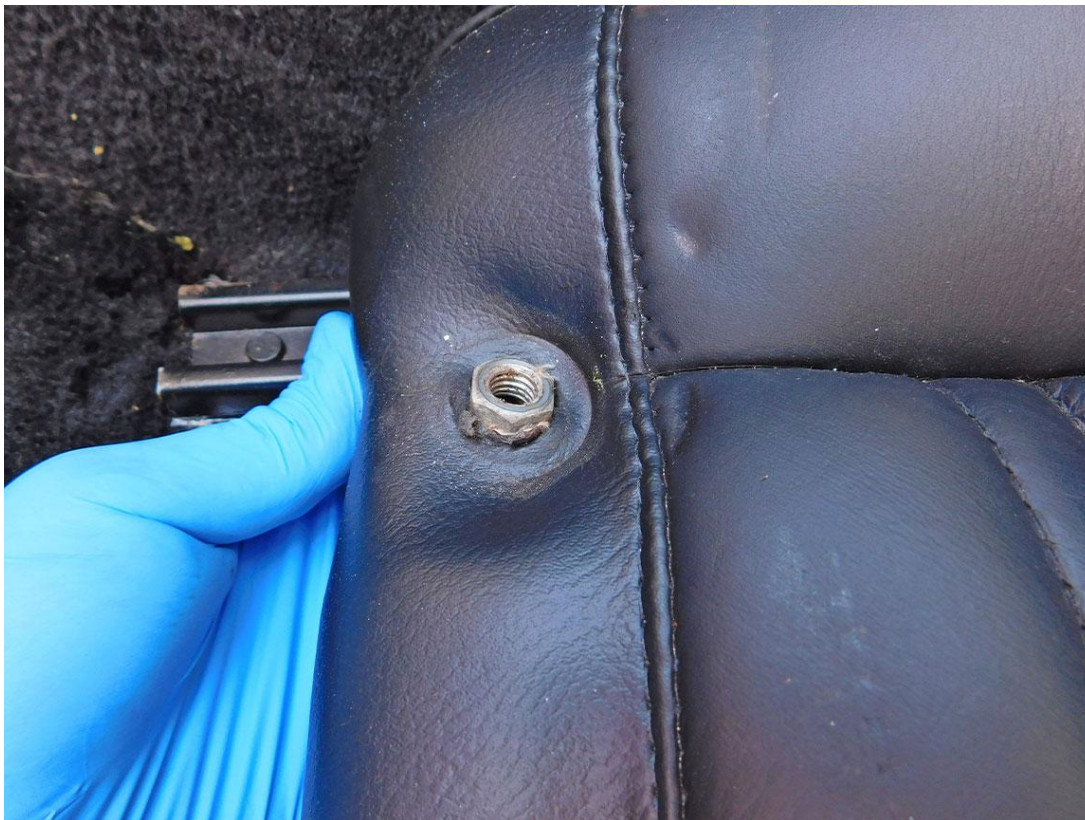
Stap 5

05: Het is niet ongebruikelijk dat de moer die aan het stoelframe is gepuntlast, losbreekt en wordt vervangen door een gewone 5/16-inch moer, zoals bij deze stoel. Als dat het geval is, reik dan onder de stoel om de moer vast te houden. Merk ook op dat een 3/8-inch moer werd gebruikt als afstandsstuk om de hoek van de rugleuning veiliger in te stellen.

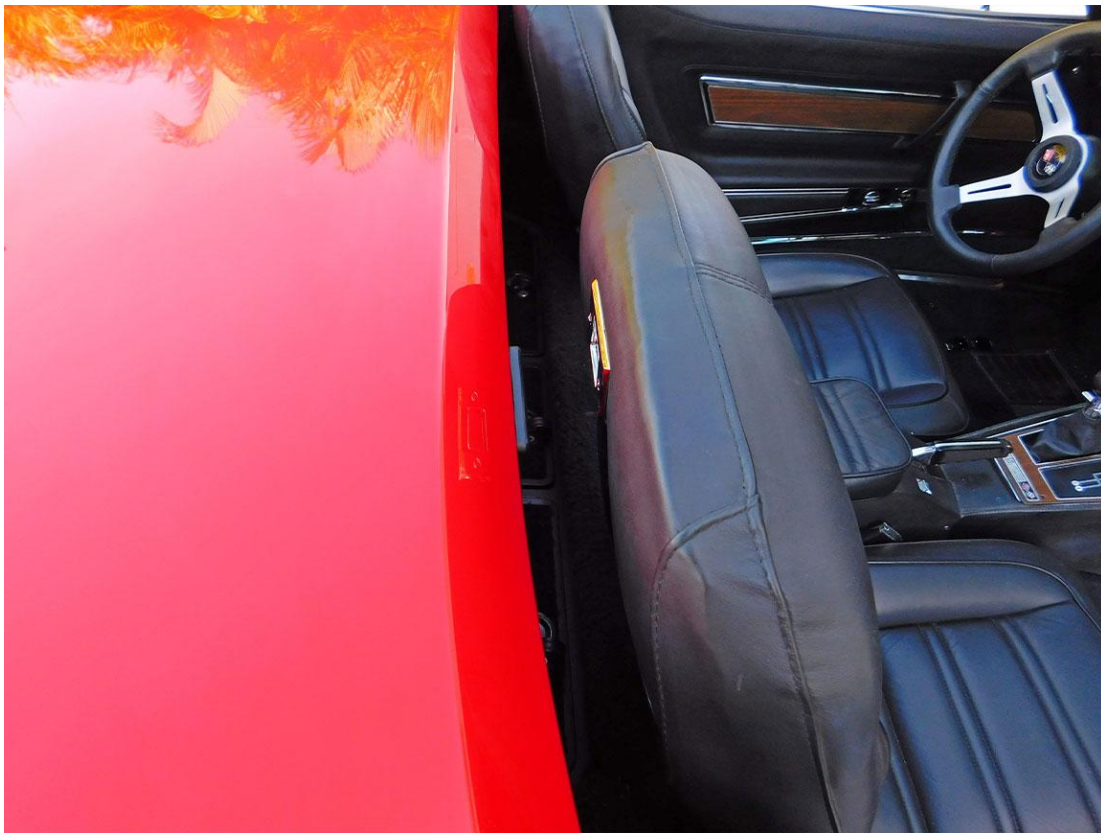
Stap 6

06: De bovenste rubberen bumper of de onderste metalen bumper kunnen worden losgeschroefd of van vulstukken worden voorzien om de gewenste hoeveelheid ruimte tussen het kofferdeksel en de rugleuning te verkrijgen wanneer de stoel volledig naar achteren is geschoven.

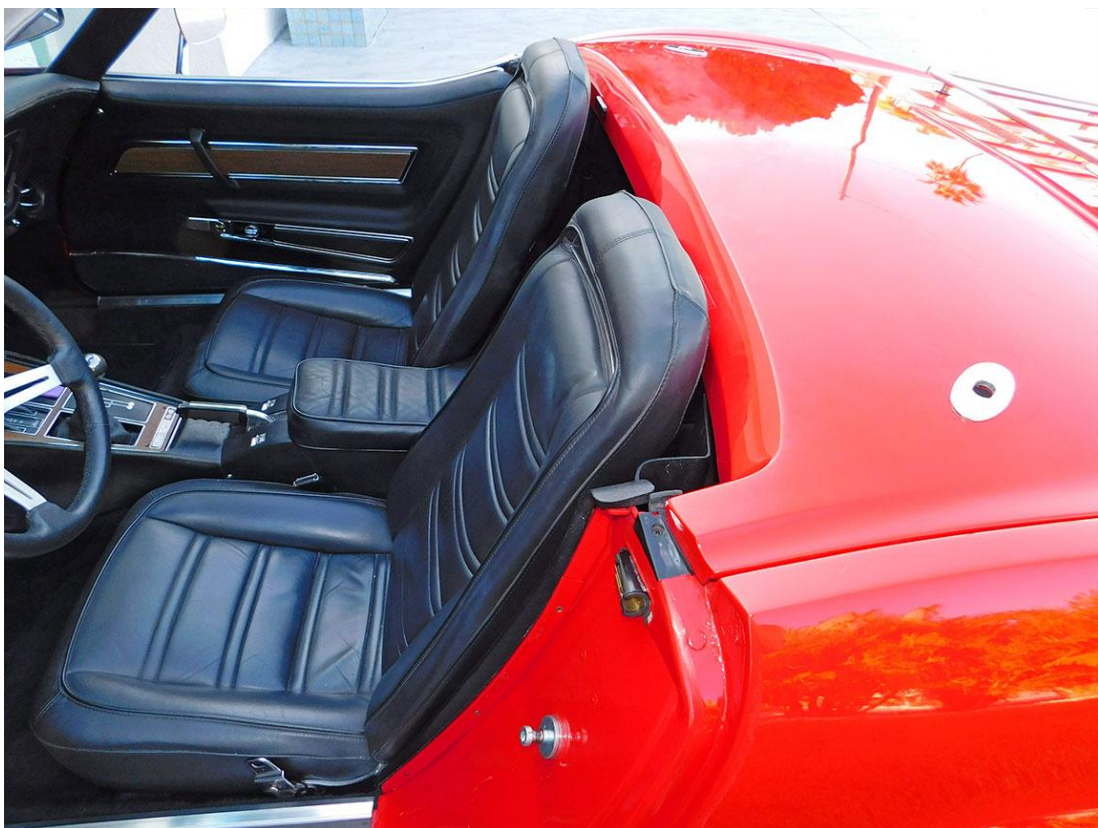
Stap 7

07: De passagiersstoel staat meer rechtop dan de meer ontspannen rugleuning aan de bestuurderszijde. Het uitschroeven van de bumpers, of nog veiliger door ze op te vullen, verkleint ook de hoek van de rugleuning.

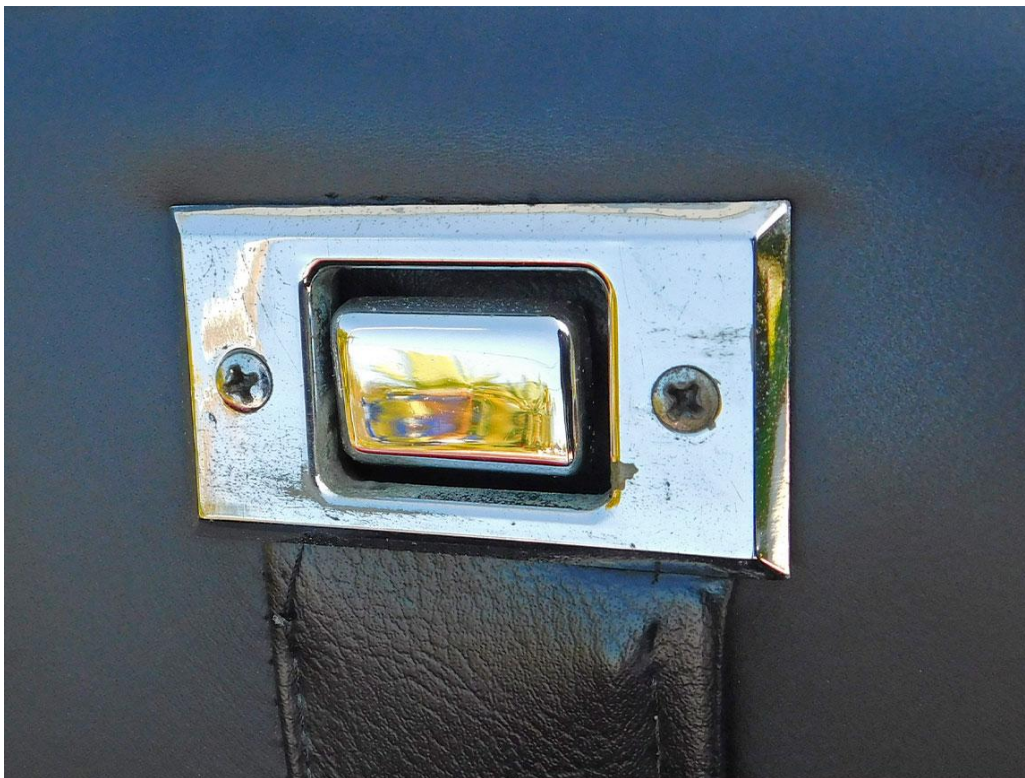
Stap 8

08: Als het chroom van de ontgrendelingsring van de rugleuning gecorrodeerd is, kunnen deze worden vervangen door de nieuwe reproductie ontgrendelingsknop voor de rugleuning . Bevestigd met slechts twee schroeven, vervanging is eenvoudig.

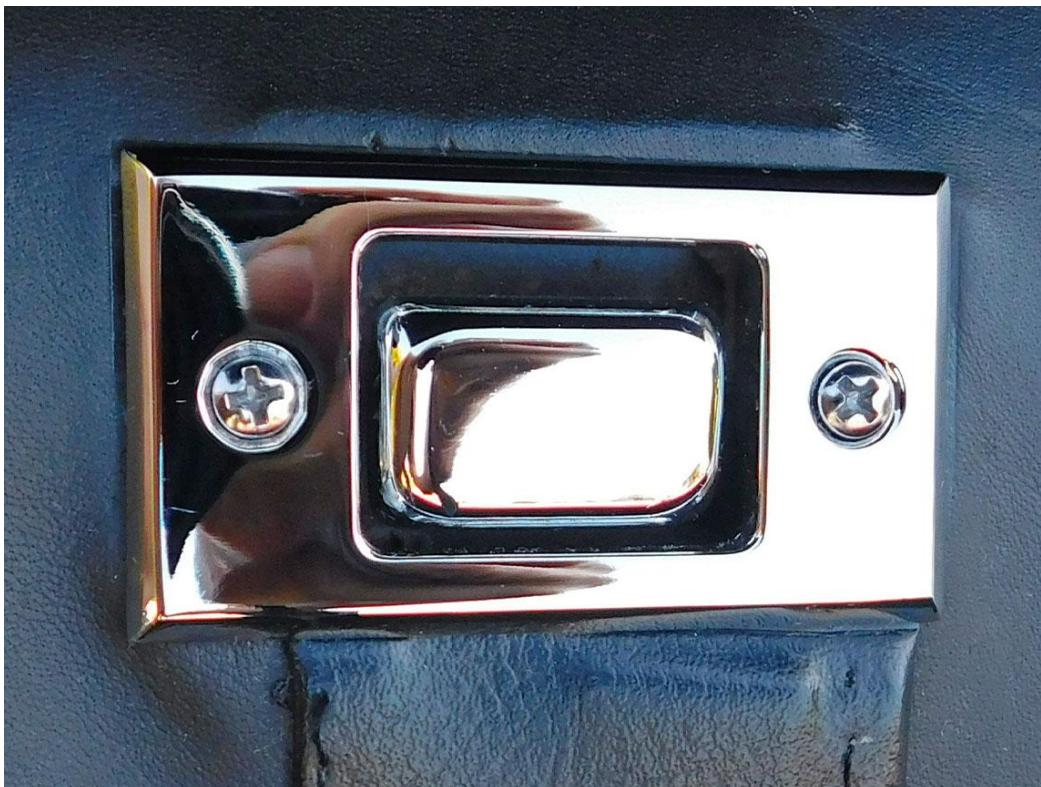
Stap 9

09: Dutch Corvette Supplies biedt ook nieuwe chromen schroeven voor de ring. Het uiterlijk van de rugleuning is veel verbeterd als al deze onderdelen zijn vervangen. De 1970-1978 schroeven voor de knopomlijsting van de rugleuning worden geleverd in een auto set van 4 stuks en zijn gemaakt in de VS.

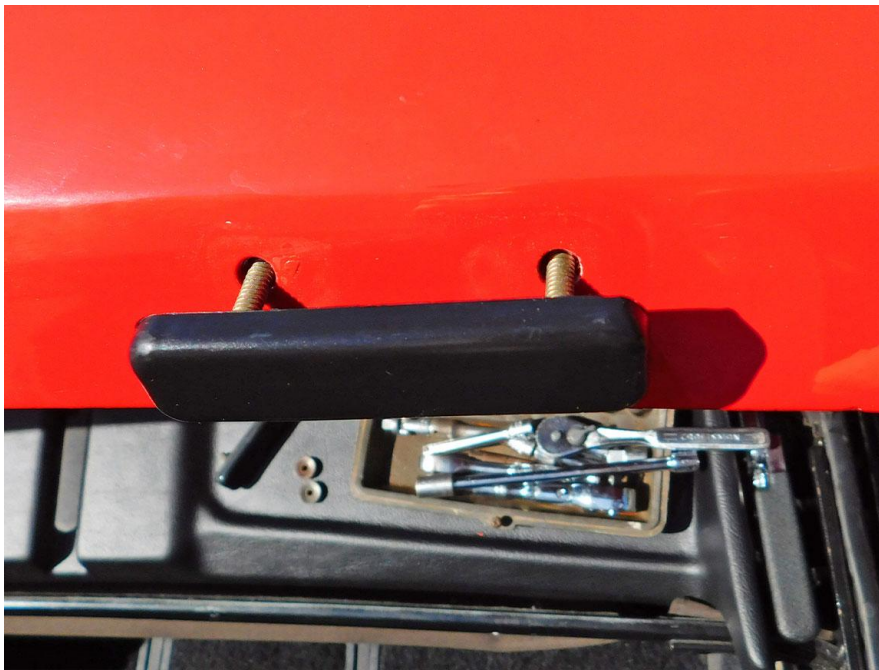
Stap 10

10: 1968-1975 Corvette cabrioletten hadden een rubberen bumper aan de voorkant van het kofferdeksel om de lak van de stoel te beschermen. De twee moeren waarmee de bumper is bevestigd, zijn gemakkelijk bereikbaar met een 3/8 dopsleutel of moersleutel. Dutch Corvette Supplies nieuwe reproductie 1968-1975 Convertible Deck Lid Bumpers worden afzonderlijk verkocht. Tip: Breng vóór installatie een beetje beschermingsmiddel aan op het nieuwe rubber om het uiterlijk op te helderen en te egaliseren.

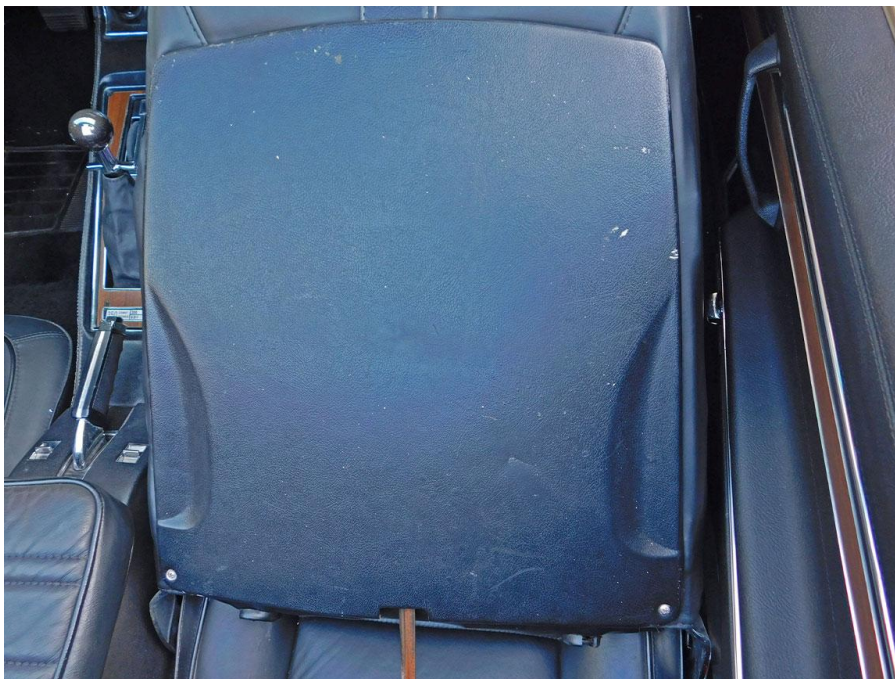
Stap 11

11: Wanneer de rugleuningen beschadigd raken en bekrast raken, kunnen ze thuis opnieuw worden gespoten met spuitbussen. Dutch Corvette Supplies biedt correcte fabriekskleuren om de kleur van Corvette-interieurs te herstellen of te veranderen. De interieurverf uit 1968-1982 is geformuleerd om te hechten aan glasvezel, plastic, metaal, hard rubber en zelfs tapijt, deurpanelen, stoelhoezen en dashboardkussens. De 12 oz. spuitbussen worden gemaakt in de VS.

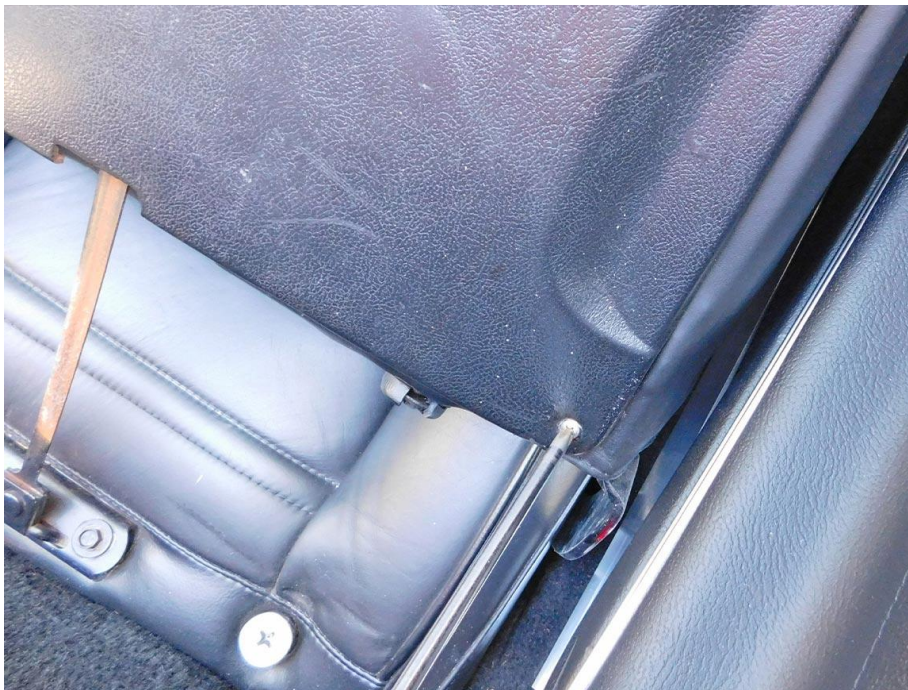
Stap 12

12: De rugleuning is met 2 kruiskopschroeven in de onderste hoeken bevestigd. Tip: noteer de locatie als er een schroef met een grotere diameter in een groter gat nodig was. Nadat de schroeven zijn verwijderd, tilt u het onderste uiteinde iets naar buiten en duwt u de stoel weer omhoog en eraf. Wij bieden ook rugleuningen uit 1970-1978 (Heavy Duty ABS) aan met de originele korrel.

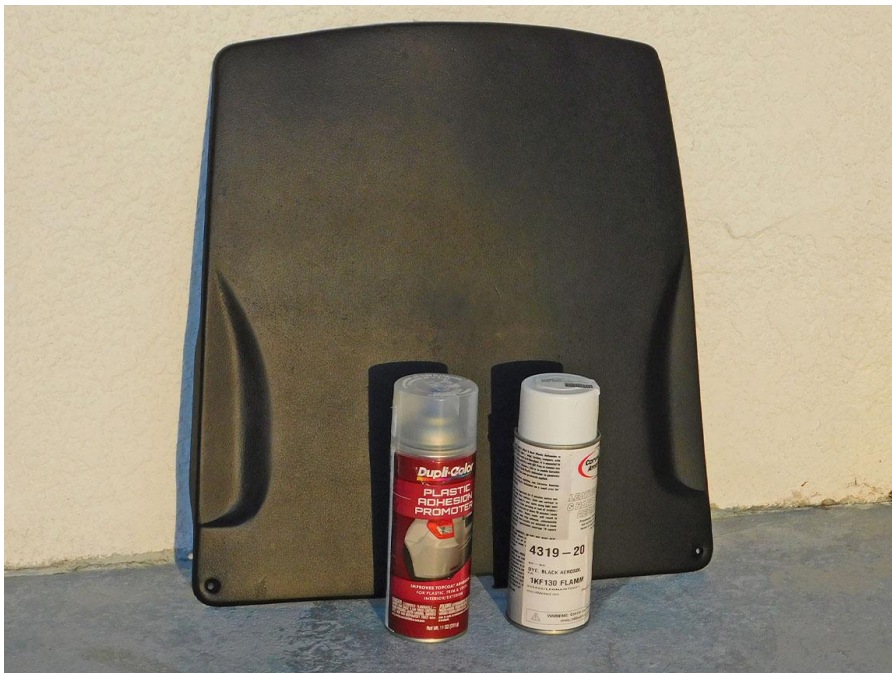
Stap 13

13: De rugleuningen van de stoelen in de gootsteen met afwasmiddel geschrobd, grondig afgespoeld en gedroogd. Vervolgens werd Adhesion Promoter aangebracht volgens de instructies, gevolgd door het aanbrengen van de interieurverf. De kleurstof droogt opmerkelijk snel bij aanraking, maar om er zeker van te zijn dat hij volledig droog was, wachtte de installatie tot de volgende dag.

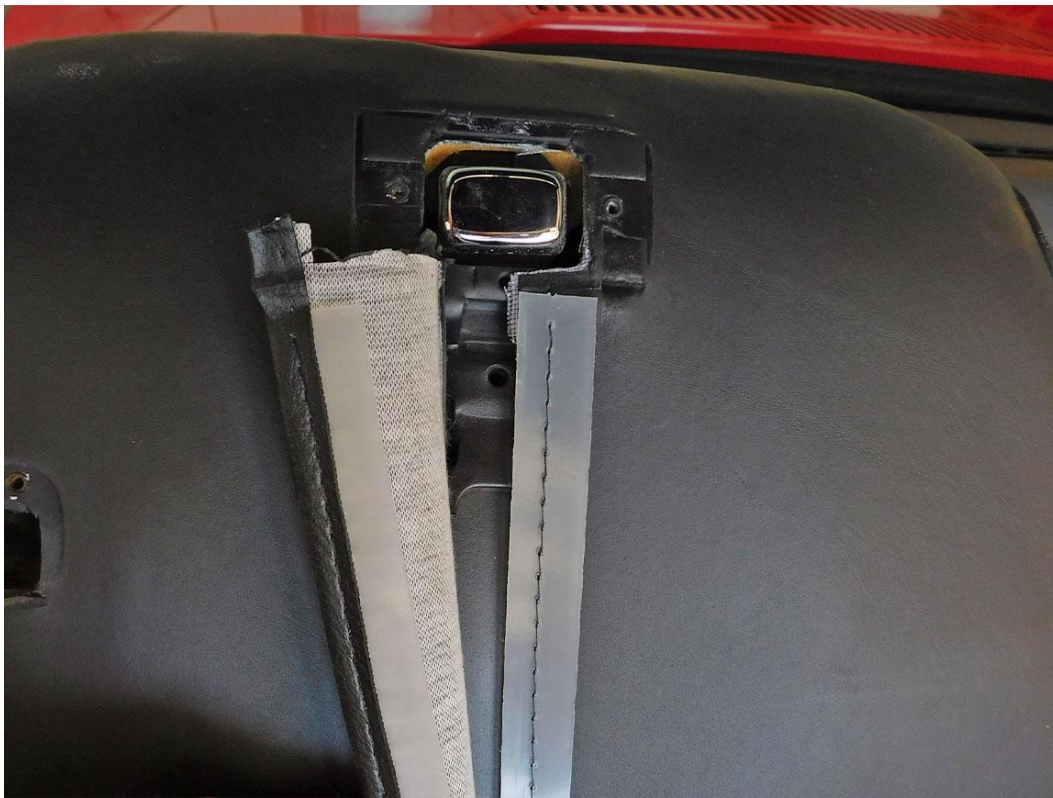
Stap 14

14: Het installeren van een nieuwe reproductie van een Corvette met ritssluiting uit 1970-1978 De ontgrendelingsknop voor de rugleuning duurt nog een paar stappen. Verwijder de rugleuning en het omlijsting van de ontgrendelingsknop en scheid vervolgens de twee helften van de bekleding.

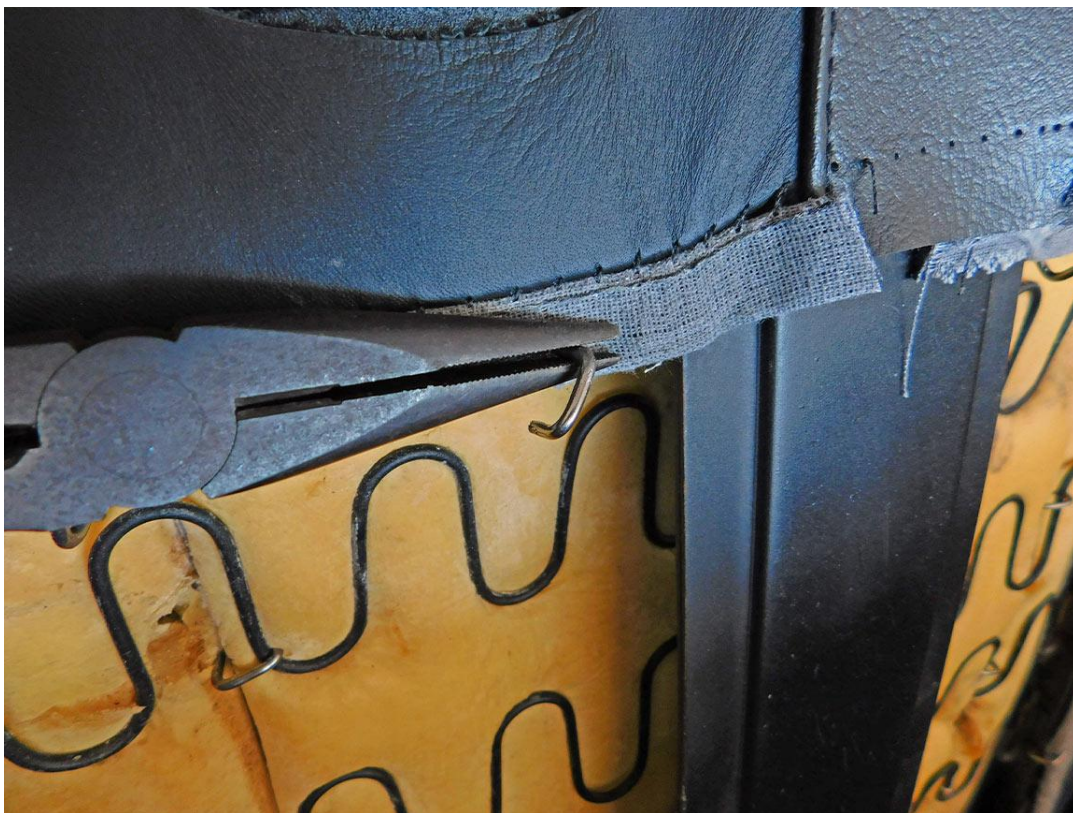
Stap 15

15: Gebruik een tang om de hoking-bekledingsclips aan de onderkant van de stoelbekleding open te buigen en te verwijderen.

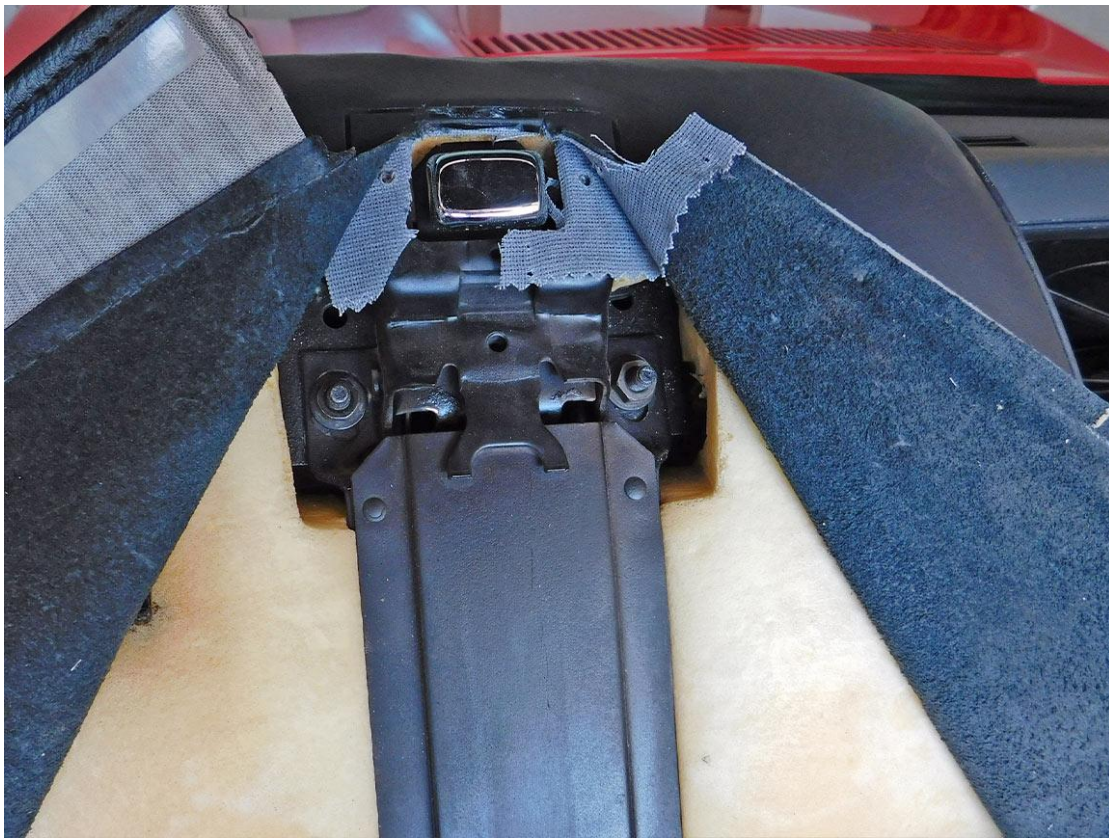
Stap 16

16: Trek de stoelhoezen naar achteren zodat de 2 moeren zichtbaar zijn die de bovenkant van het stoel ontgrendelingsmechanisme vasthouden.

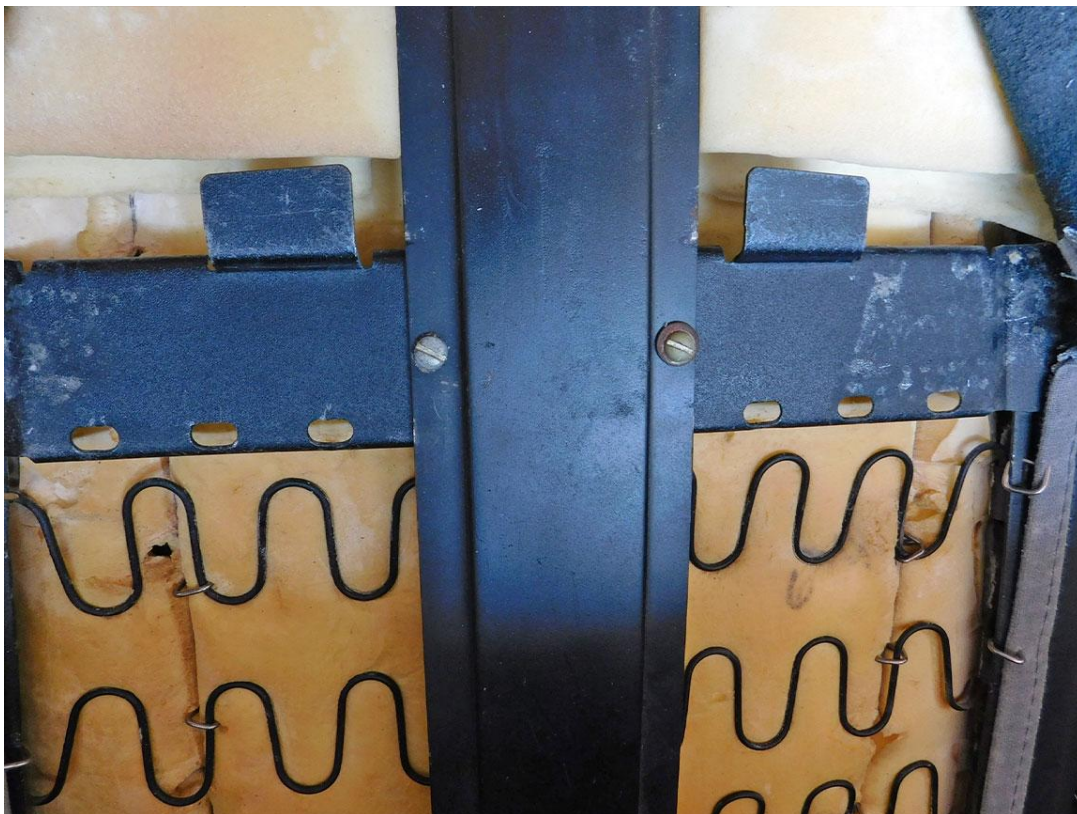
Stap 17

17: Nog twee schroeven bevestigen het midden van het ontgrendelingsmechanisme van de stoel aan het bovenste frame van de stoel, en nog twee schroeven bevinden zich aan de onderkant. Let op of er schroeven met een grotere diameter zijn geïnstalleerd vanwege de grotere gaten.

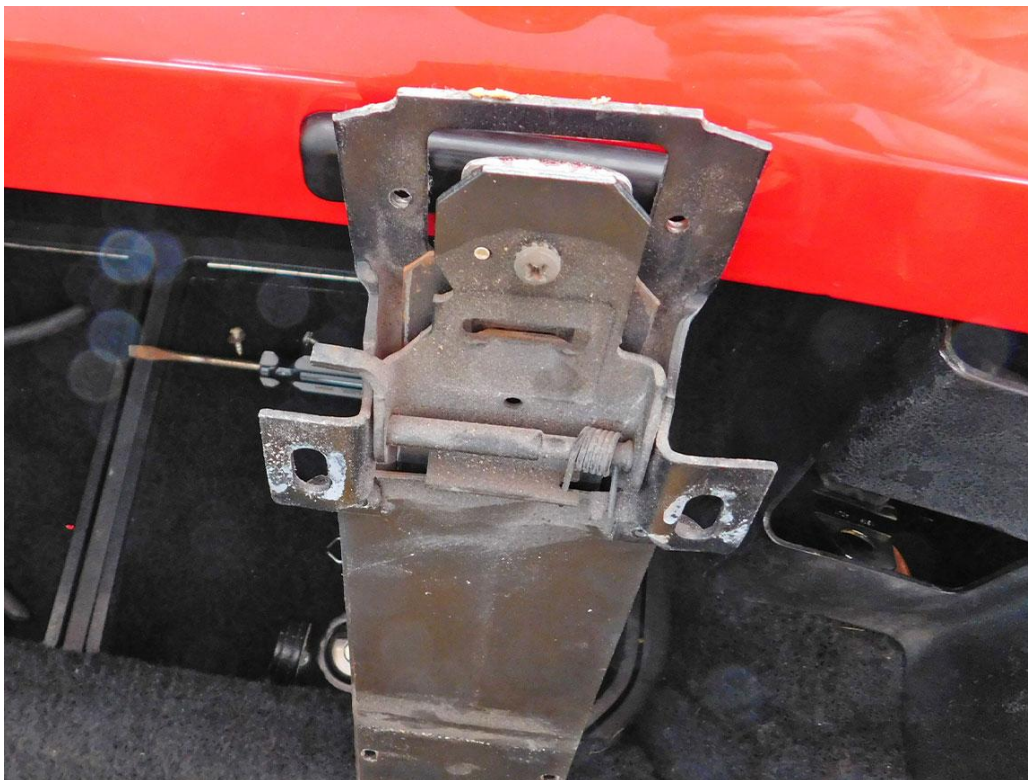
Stap 18

18: Trek het mechanisme naar beneden en uit de stoel. Hierdoor is toegang mogelijk tot de bevestigingsschroef aan de achterkant van de stoel ontgrendelingsknop. De reproductieknoppen worden geleverd met een nieuwe machineschroef en sterring.

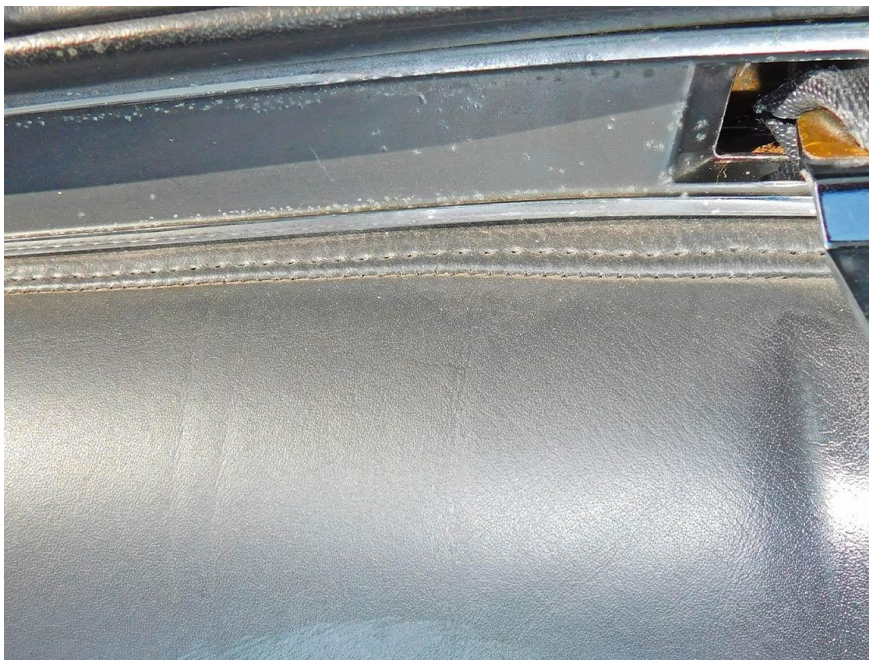
Stap 20

20: Het metaal van deze rugleuninglijst is gecorrodeerd en lelijk na 50 jaar gebruik. Dutch Corvette Supplies biedt 1970-1975 bekleding aan de voorkant van de rugleuning (met schouder) aan , een reproductie van de originele zwarte lijst met chromen afwerking. Geef bij bestelling LH of RH en met of zonder schouderharnas op.

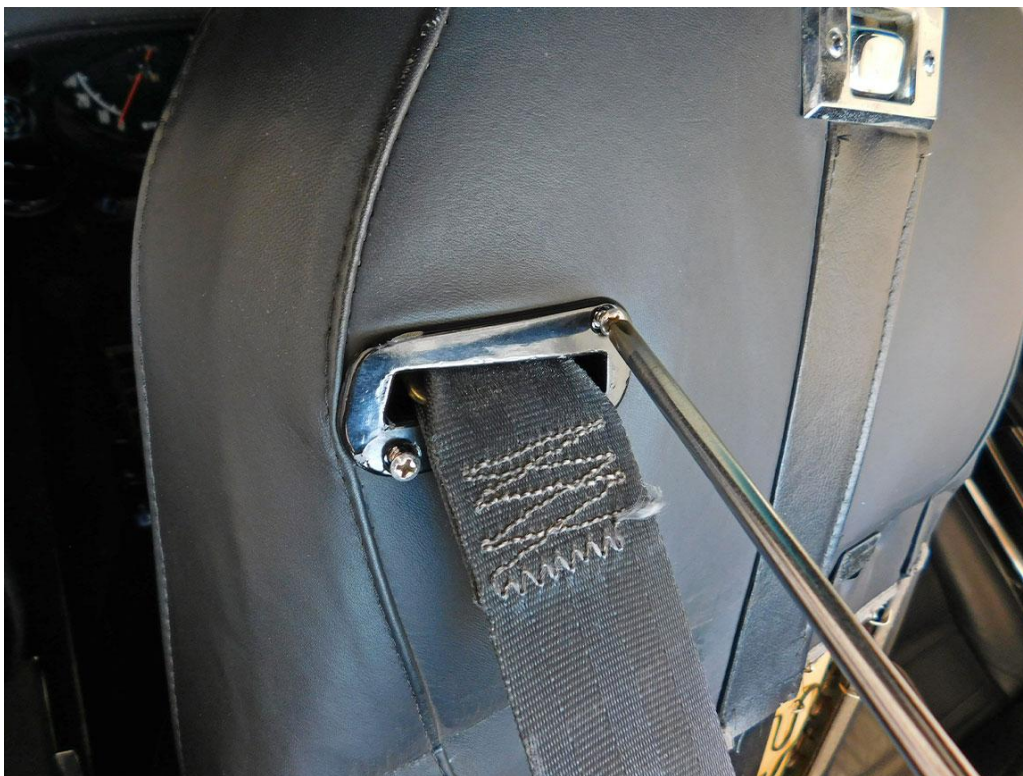
Stap 21

21: Als de auto is uitgerust met schoudergordels, verwijdert u de 2 schroeven waarmee de omlijsting van het harnas is bevestigd. Als de schroeven gecorrodeerd zijn, is er een auto set van 4 schouderharnas bezel schroeven uit 1970-1975 verkrijgbaar. Dutch Corvette Supplies biedt ook een reproductie schouderharnasring uit 1970-1975 aan de linker- of rechterzijde. Als de oude rand in goede staat verkeert, maar de afwerking is afgebroken, schilder dan opnieuw terwijl deze wordt verwijderd.

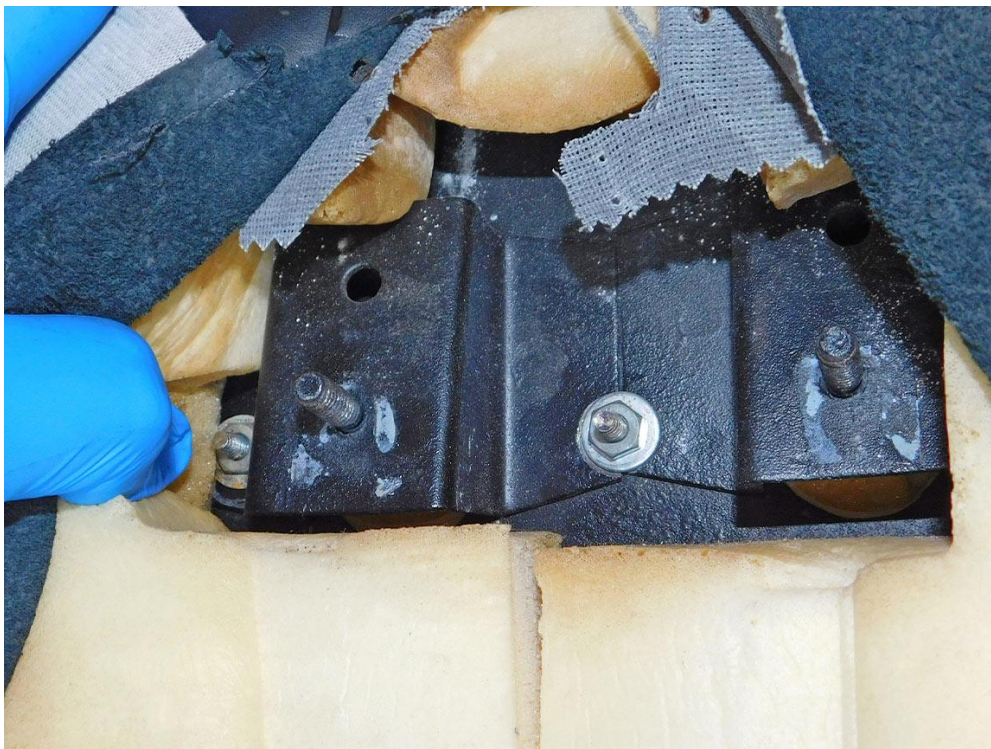
Stap 23

23: De middelste moer van het lijstwerk is goed zichtbaar als het ontgrendelingsmechanisme van de rugleuning is verwijderd, maar de stoelbekleding en het schuim moeten naar achteren worden getrokken om de twee buitenste moeren bloot te leggen.

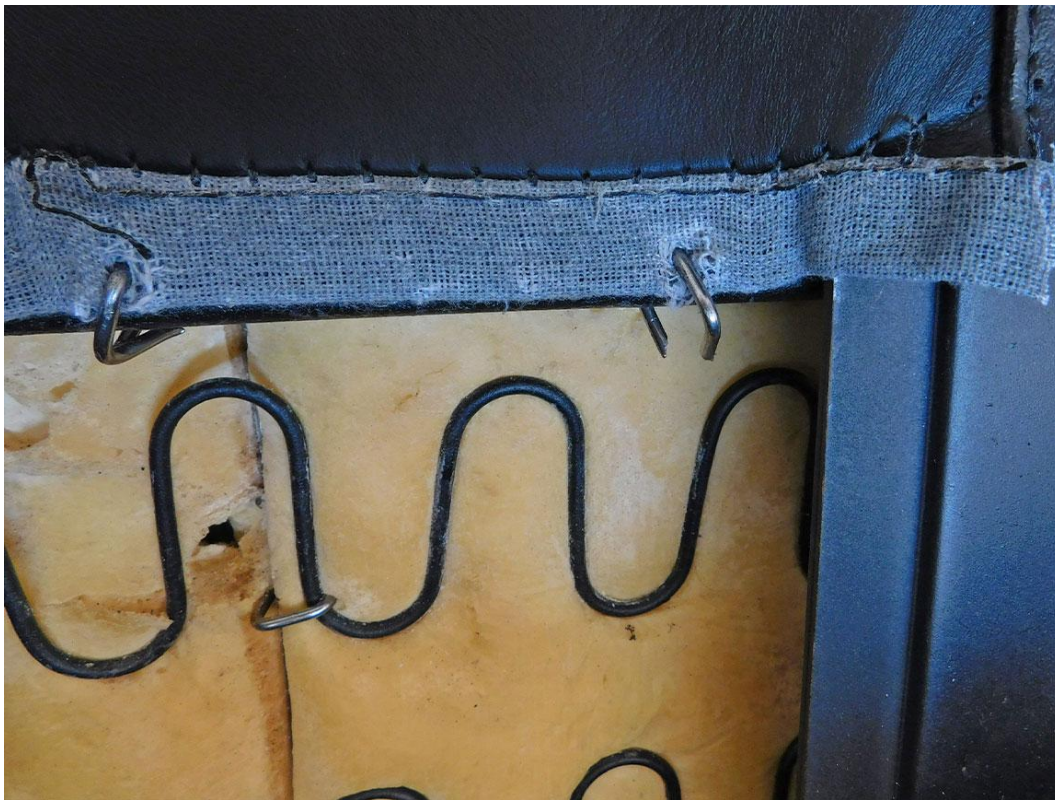
Stap 26

26: Nadat het lijstwerk en het stoelvergrendelingsmechanisme zijn geïnstalleerd, plaatst u de clips van de varkensringbekleding. Merk op dat er hier een metalen staaf in het materiaal van de stoelbekleding zit en dat de varkensringclips eroverheen moeten gaan om de hoes naar het stoelframe te trekken. Een varkensringtang krimpt de ringen sneller, maar een gewone tang werkt met een paar pogingen.

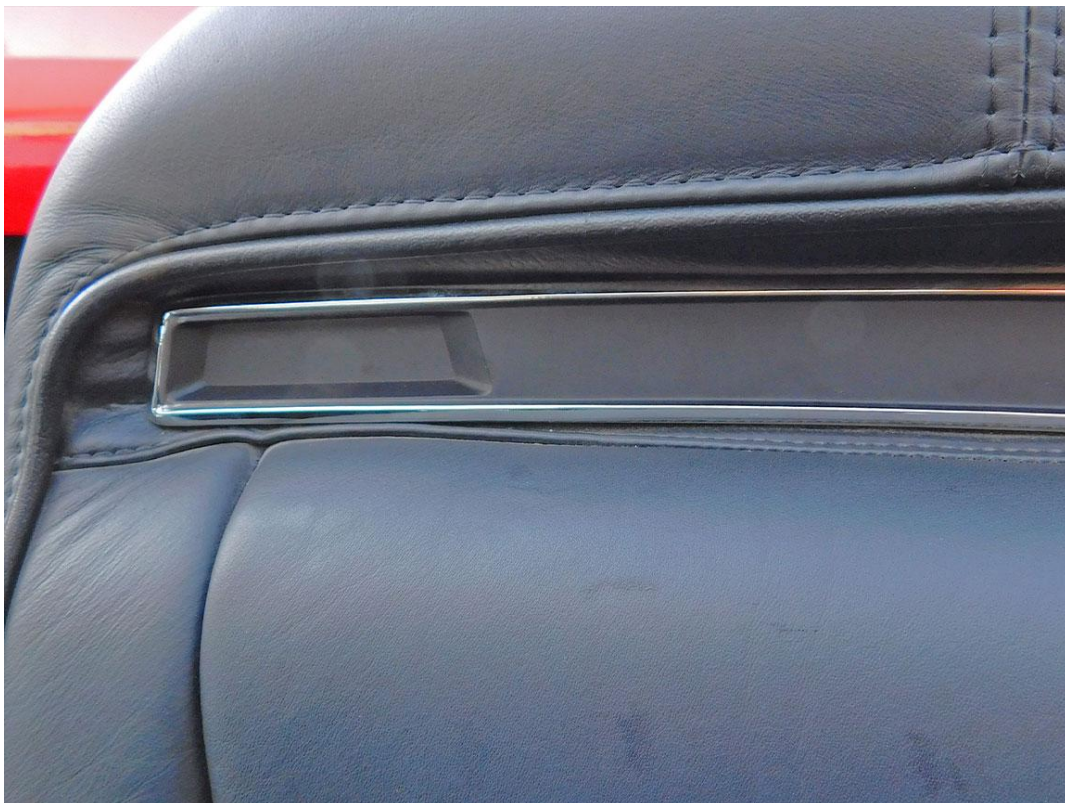
Stap 27

27: Het nieuwe sierlijstwerk voor de rugleuning is een grote verbetering ten opzichte van het oude, gecorrodeerde onderdeel.

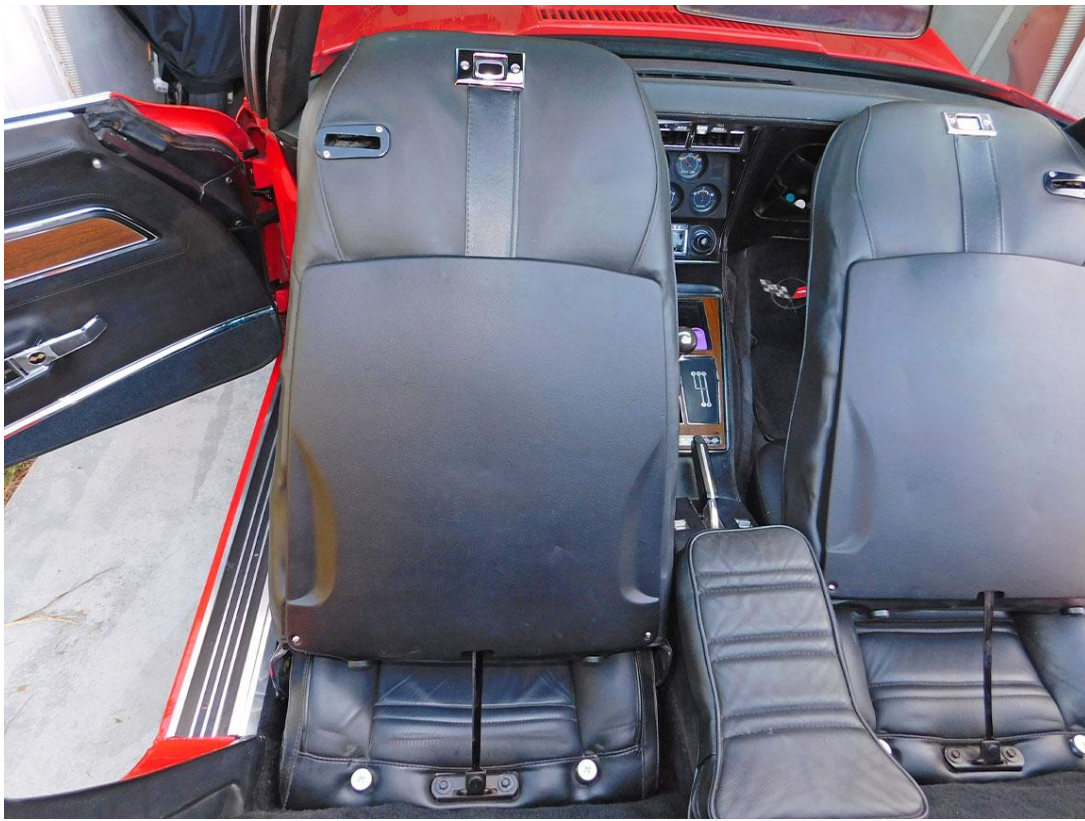
Stap 28

28: Het uiterlijk van de rugleuningen werd met heel weinig tijd en moeite hersteld. Let op: de kleurstof is een relatief vlakke afwerking, wat in dit geval goed past bij de lederen bekleding. De 1968-1977 rugleuning schroeven maakten het uiterlijk af. Deze worden geleverd in een auto set van 4 #10-schroeven en zijn gemaakt in de VS.
