## 1963-1982 Corvette-blowermotor Problemen oplossen en repareren

Het oplossen van problemen met de ventilatormotor is eenvoudig op C1- en C2 Corvette's. Gelukkig zijn er geen computers of black box-modules die de zaken ingewikkelder maken. Reparatie is ook eenvoudig. Bovendien zijn de onderdelen verkrijgbaar, redelijk geprijsd en redelijk eenvoudig te vervangen.

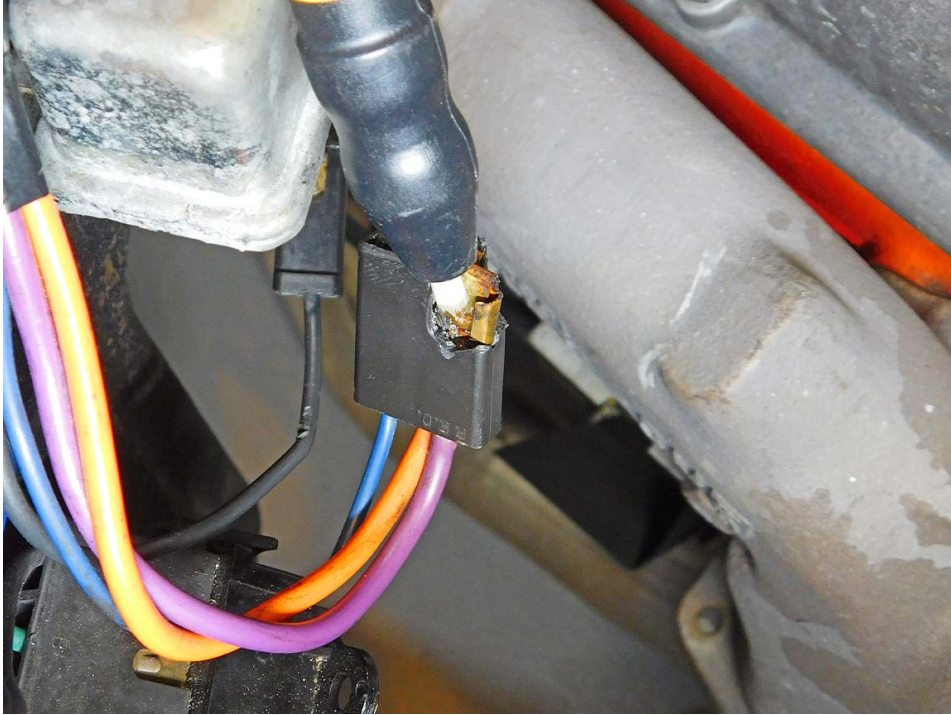
Stap 3

03: Koppel de connectoren los van het relais. Maak je geen zorgen over het noteren van hun standpunt; ze kunnen maar één kant op. Helaas is de plastic connector soms gesmolten. Het bevindt zich op slechts een paar centimeter afstand van de stralingswarmte van het uitlaatspruitstuk.

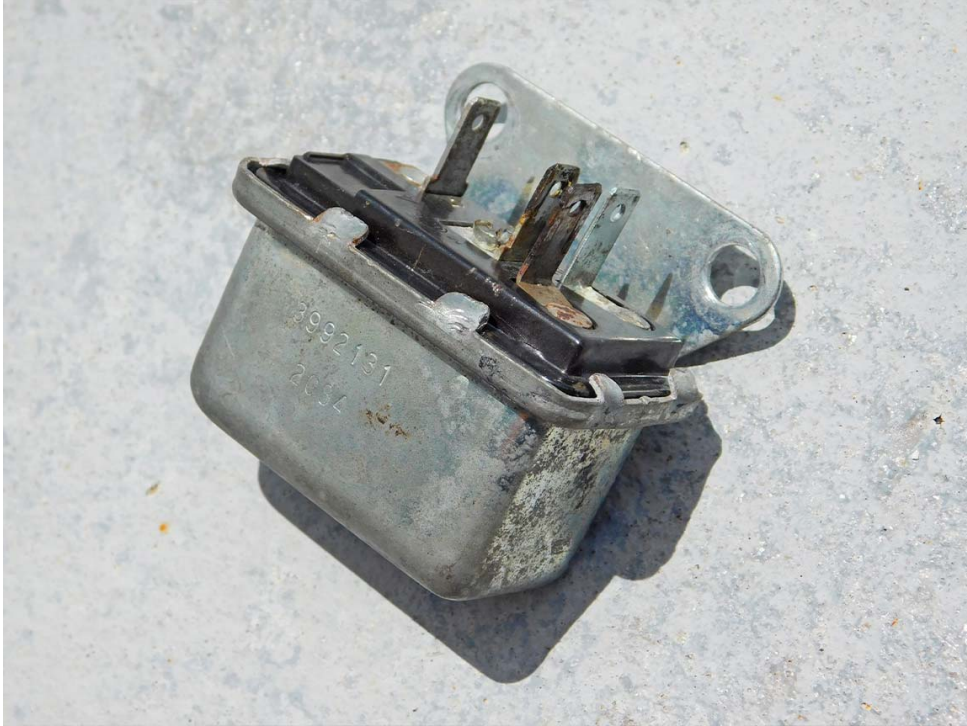
Stap 5

05: Steek een kleine schroevendraaier in het kanaal en druk vervolgens het vergrendelingslipje naar beneden om de draaduiteinden te verwijderen voor inspectie, grondige reiniging of vervanging. Buig het lipje weer omhoog voordat u het opnieuw in de plastic connector steekt.

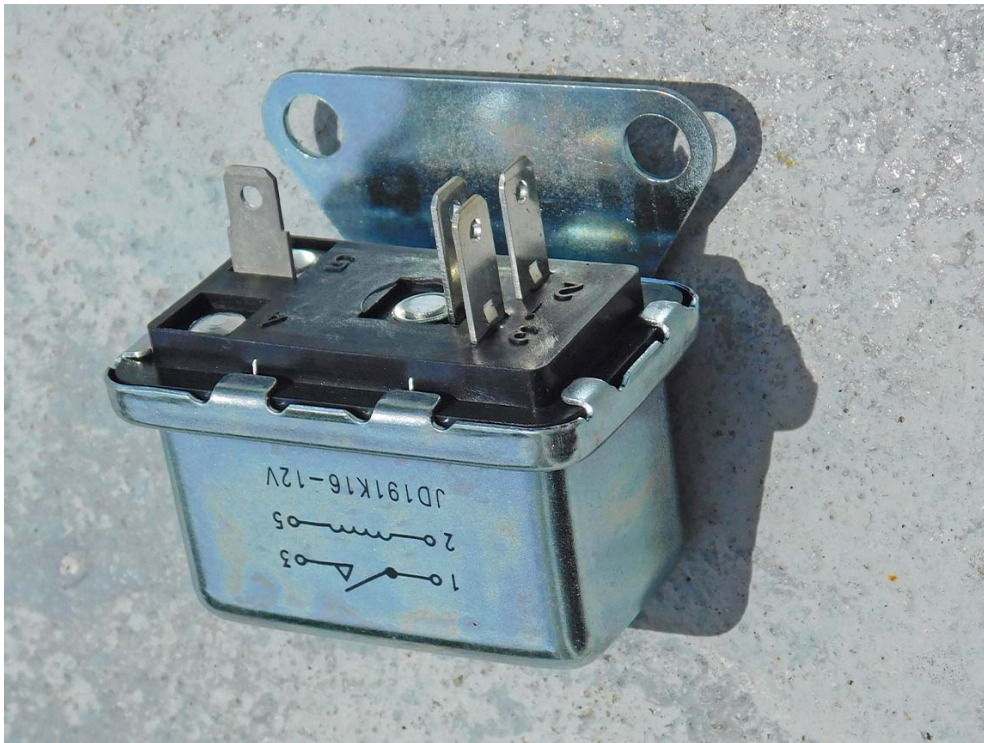
Stap 6

06: Inspecteer ook de klemmen op het relais. Op dit relais zat één klem los, wat resulteerde in een slechte verbinding en een intermitterende werking. De slechte verbinding kan ook hebben bijgedragen aan het smelten van de plastic connector.

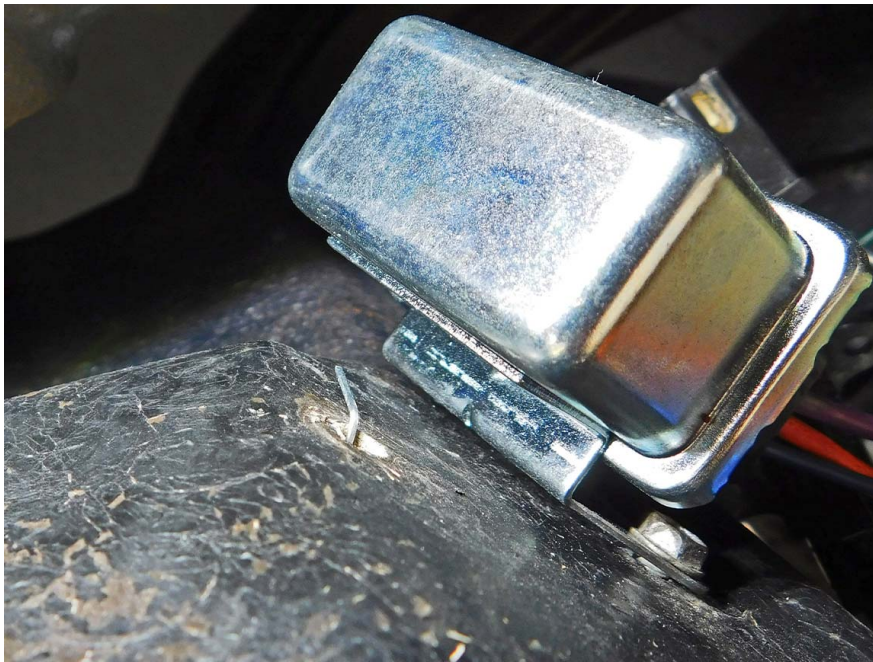
Stap 8

08: De interne contacten van het relais kunnen daadwerkelijk samensmelten, hoewel deze storing zeldzaam is. Wanneer dat gebeurt, draait de ventilatormotor op hoge snelheid, zelfs als het contact en de verwarming uitgeschakeld zijn. Tip: Het loskoppelen van de inline-zekering is de beste manier om deze te stoppen.

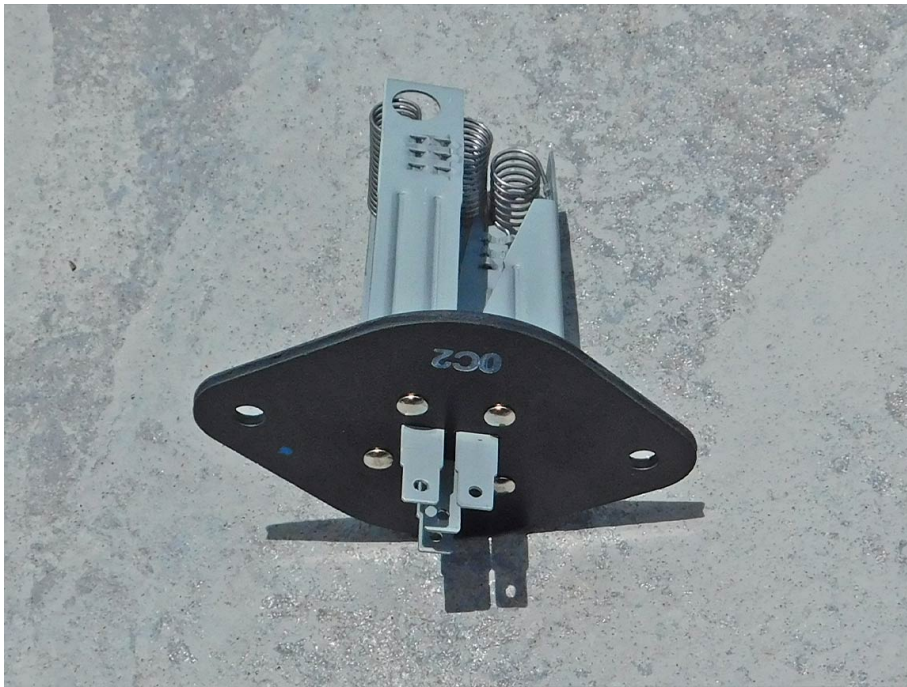
Stap 10

10: Als de ventilatormotor op sommige snelheden wel werkt, maar op andere niet, controleer dan de weerstand ervan. De weerstand bevindt zich op de verwarmingskast bij auto's zonder airconditioning en op de verdamperkast bij auto's met airconditioning.

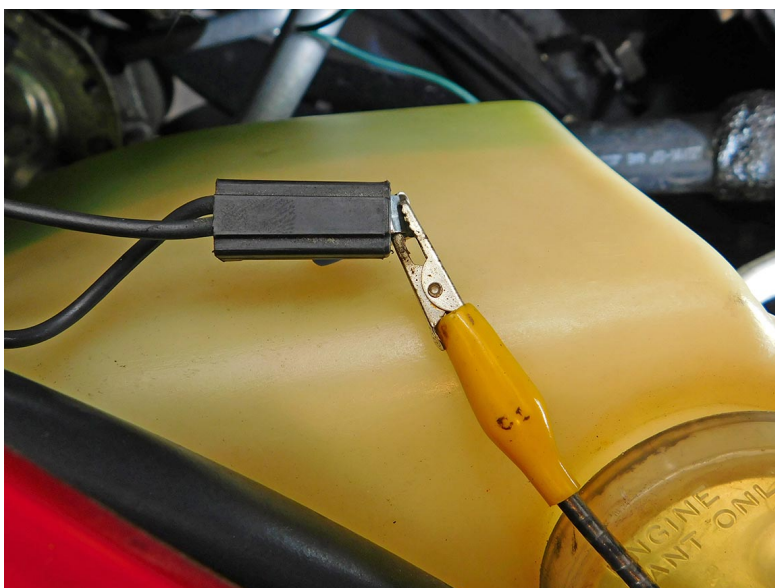
Stap 15

15: Als er stroom op de weerstand staat, koppel dan de ingangsdraad bij de ventilatormotor los om te controleren op spanning. Zorg ervoor dat de contactsleutel in de bedrijfsstand staat en dat de verwarming of airconditioning niet in de UIT-stand staat. Controleer voor de zekerheid of er stroom is bij elke snelheidsinstelling van de aanjagerschakelaar. Als er een in-line condensor is, controleer dan of er stroom aanwezig is bij de bedrading aan het andere uiteinde.

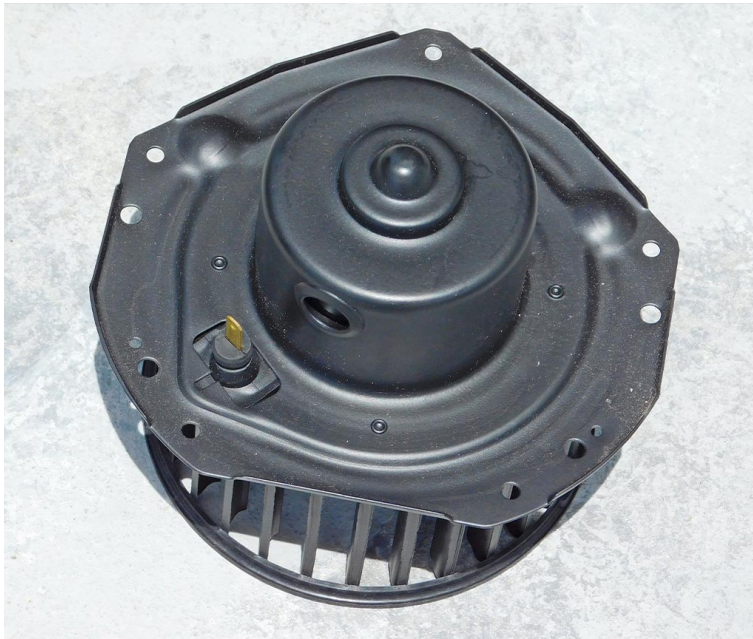
Stap 16

16: Als er stroom naar de ventilatormotor gaat, koppel dan de aardedraad (zwart) los om te testen of er spanning op staat. Soms is de aardedraad aansluiting met een diameter van 3/8 inch bij de starter per ongeluk

verbonden met de solenoïde. Als daar geen spanning aanwezig is, sluit dan een verbindingsdraad aan tussen de aardaansluiting van de ventilatormotor en een blank metalen oppervlak op de motor. Als de ventilatormotor nog steeds niet werkt en de aardaansluiting een goede, schone verbinding heeft, moet de motor worden vervangen.
