## 1968-1977 Corvette dorpelplaat vervangen

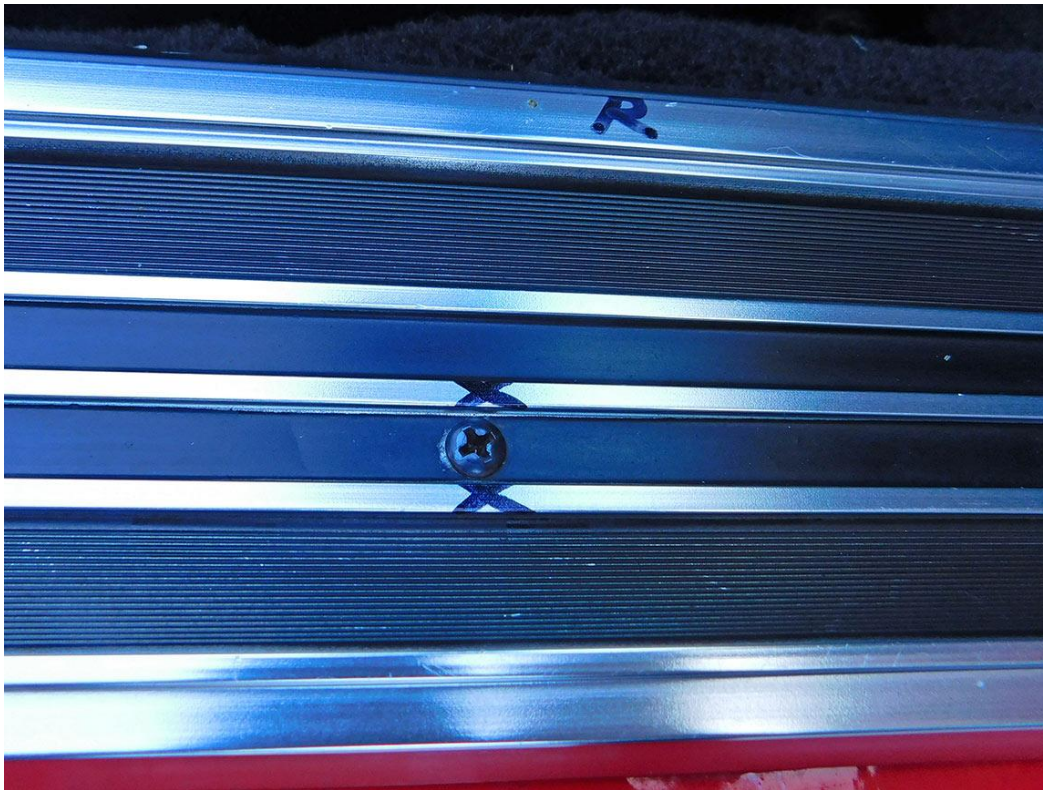
Stap 2

02: Tip: Gebruik een ijspriem om vuil uit de schroefkoppen te verwijderen. De punt van de schroevendraaier heeft mogelijk een goede grip op de schroefkop nodig, omdat de schroef in staal is geschroefd.

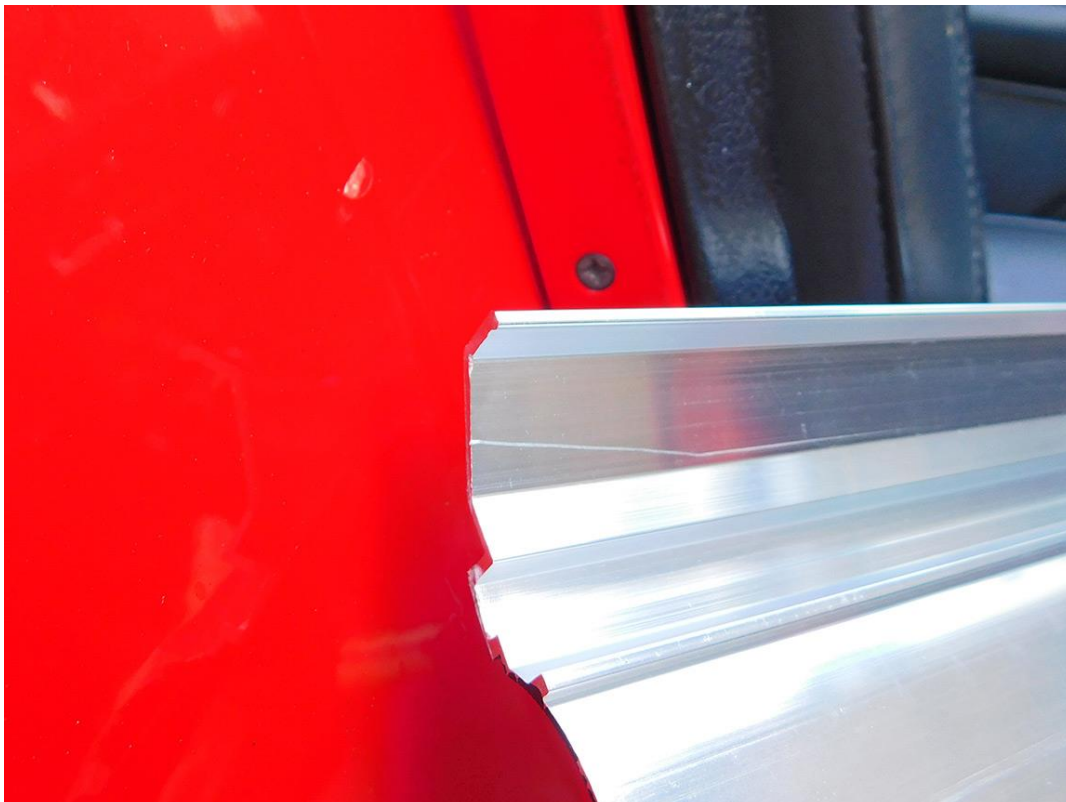
Stap 3

03: Draai elke schroef vast voordat u deze verwijdert, om te zien of het schroefgat is uitgelubberd. Markeer de gestripte schroefgaten op de oude plaat om te bepalen welke gaten aandacht behoeven nadat de dorpelplaat is verwijderd.

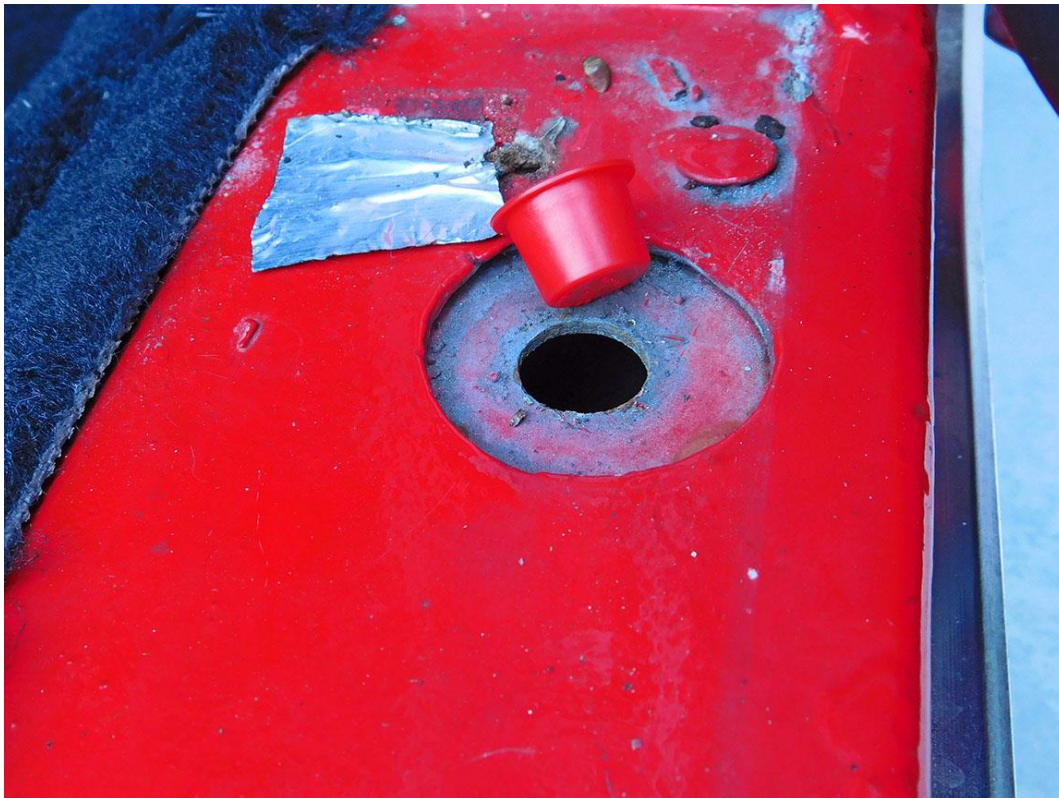
Stap 4

04: Wees extra voorzichtig bij het verwijderen van de oude dorpelplaat. De scherpe metalen hoeken kunnen gemakkelijk de verf van de deurpost beschadigen. Tip: til de achterkant van de oude plaat op en bedek deze met uw hand terwijl deze wordt verwijderd.

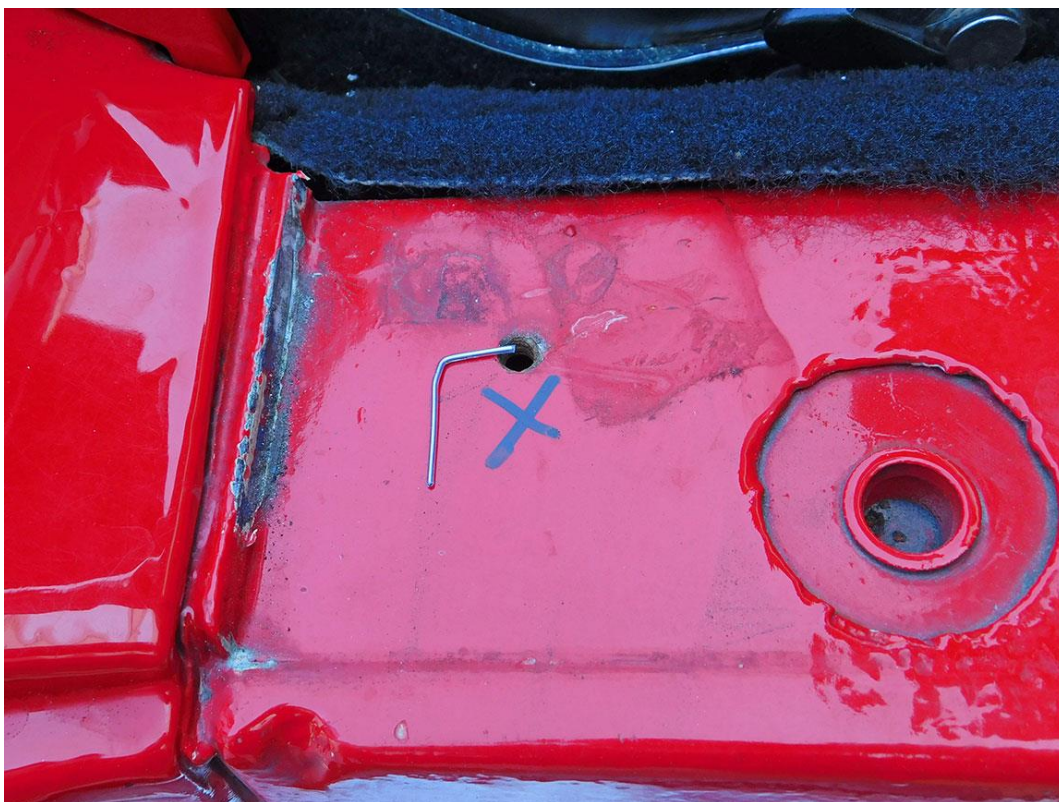
Stap 5

05: Dutch Corvette Supplies biedt een set van twee vervangende dorpelpluggen uit 1964-1982 (403-63A). Er zijn twee pluggen per kant en de oude pluggen kunnen met een schroevendraaier eruit worden gewerkt of met een tang worden uitgetrokken. De nieuwe pluggen zijn gemaakt in de VS, passen goed en zijn gemakkelijk met de hand in te drukken.

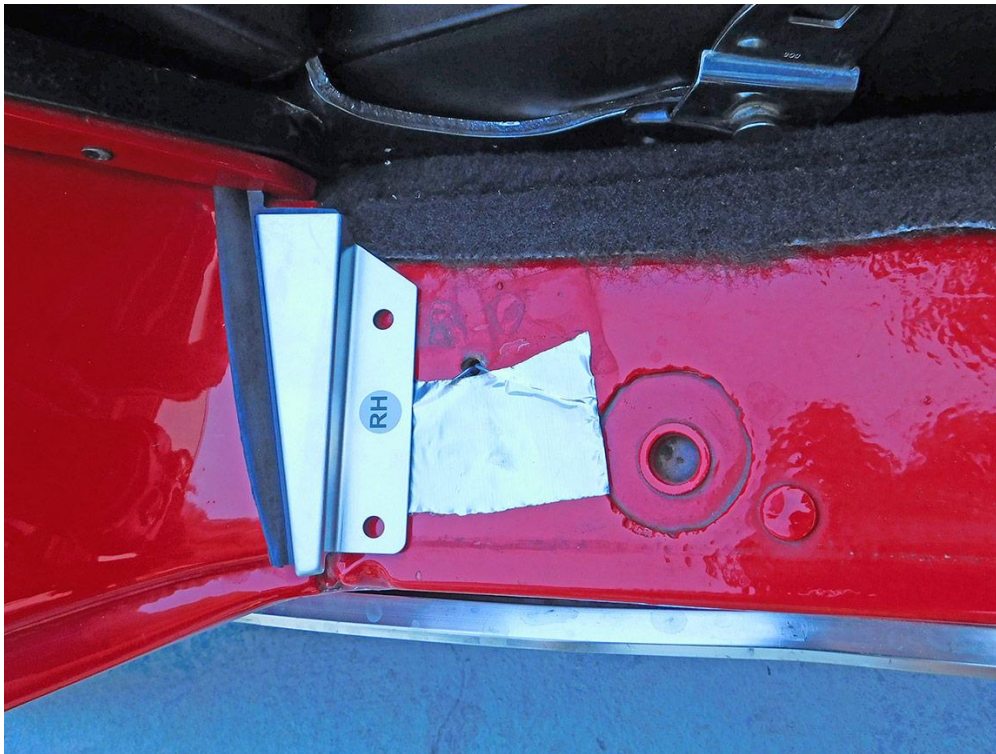
Stap 6

06: Tip: Een stuk paperclip dat in een scherpe rechte hoek is gebogen, kan vergrote schroefgaten repareren. Steek een of twee ervan in het schroefgat en plaats tape over de blootliggende uiteinden om ze op hun plaats te houden.

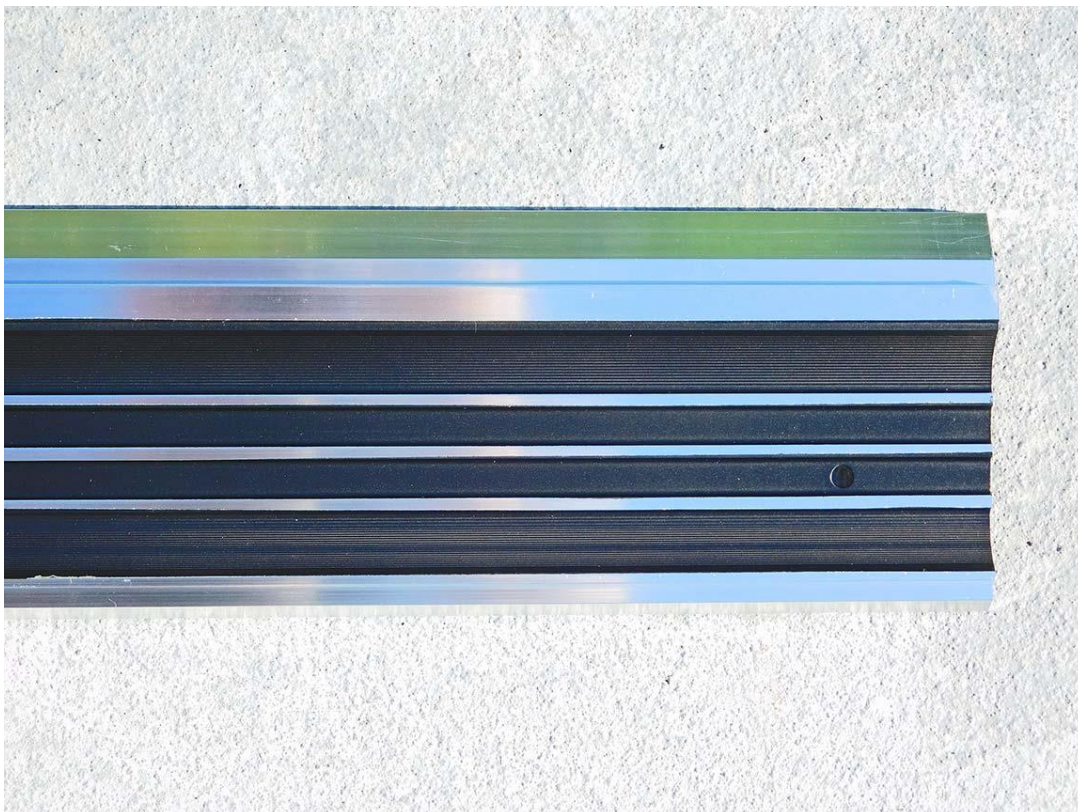
Stap 10

10: Het heldere nieuwe geanodiseerde aluminium, geaccentueerd door de satijnzwarte uitsparingen, ziet er geweldig uit. Het installeren van nieuwe dorpelplaten uit 1968-1977 is een snelle en gemakkelijke manier om het passagierscompartiment aan te kleden. Een beetje overspray op één werd snel verwijderd met een veegje aceton, wat de geanodiseerde afwerking niet schaadt.

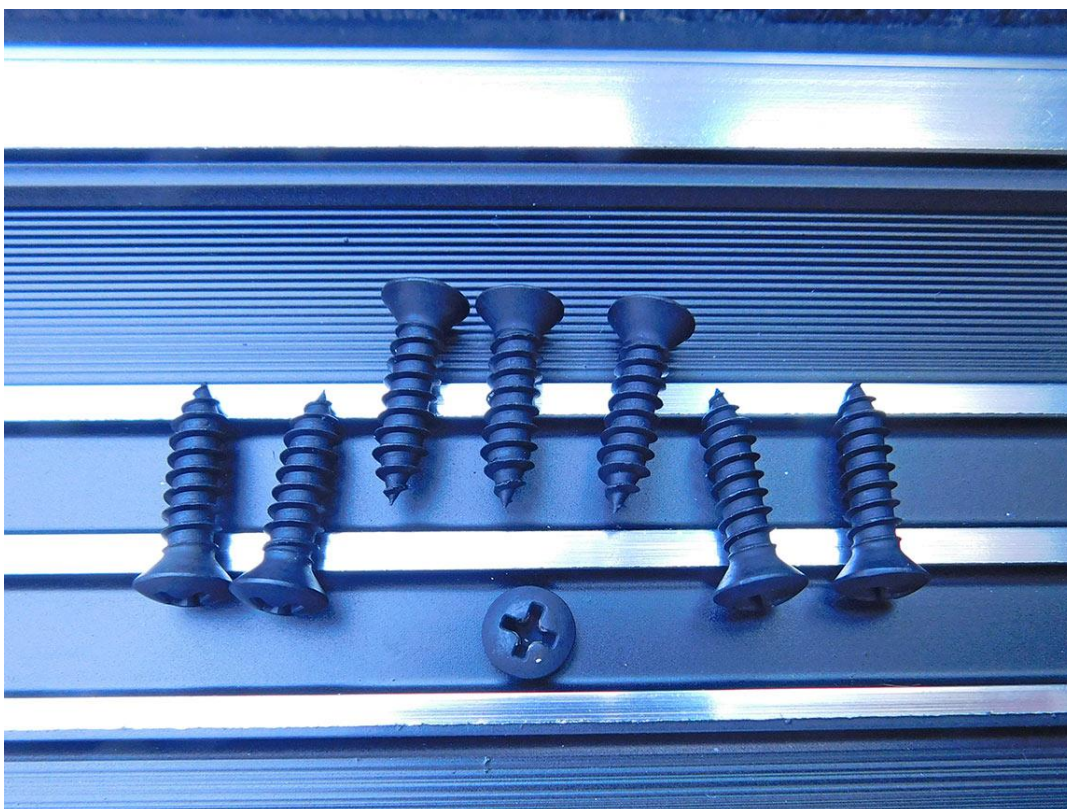
Stap 11

11: Bedek bij het installeren van de dorpelplaten de achterkanten met uw hand en plaats de voorkant naar beneden tegen het kick panel. Stop het tapijt onder de binnenkant.

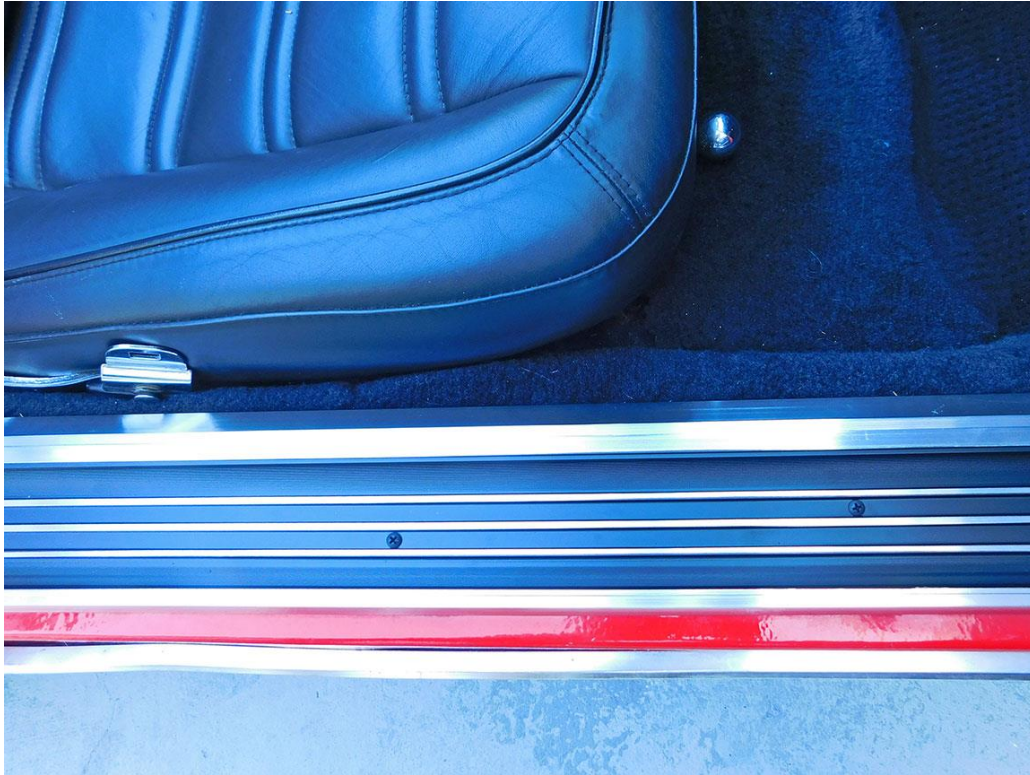
Stap 12

12: DCS biedt een vervangende set van acht dorpelplaatschroeven uit 1968-1977 (403-62) om beide platen te bevestigen. Deze #10 schroeven zijn gemaakt in de VS en hebben een zwarte afwerking die past bij de geverfde uitsparingen in de dorpelplaten.
