# 1977-1982 Corvette airconditioningbediening, reparatie en installatie

Moet u met de bedieningsschakelaar van uw airconditioning spelen om het systeem te laten werken? Is de bedieningshendel slordig? Hoort u soms een licht sissend geluid? Al deze symptomen houden verband met de regelkop van de airconditioning. Dit geheel wordt bij elkaar gehouden door een kleine plastic clip en een metalen veerring. Na meer dan 20 jaar gebruik raken de schakelaar en de hendel erg los, waardoor de eigenaar gedwongen wordt om naar elke stop in de schakelaar te jagen. Soms breekt de plastic clip waardoor de schakelaar losraakt, waardoor de bedieningselementen van de airconditioning niet werken. De reparatie is heel eenvoudig. Neem eerst contact op met Dutch Corvette Supplies we hebben nieuwe regelkopschakelaars voor de airconditioning op voorraad, samen met nieuwe bedieningsknoppen. De reparatie is heel eenvoudig en het enige benodigde gereedschap is een paar kruiskopschroevendraaiers. De airconditioningbedieningskop van het Project 1977 was kapot, dus deze was een uitstekende kandidaat voor reparatie. Volg mee terwijl we de bedieningskop en de bedieningsknop vervangen.

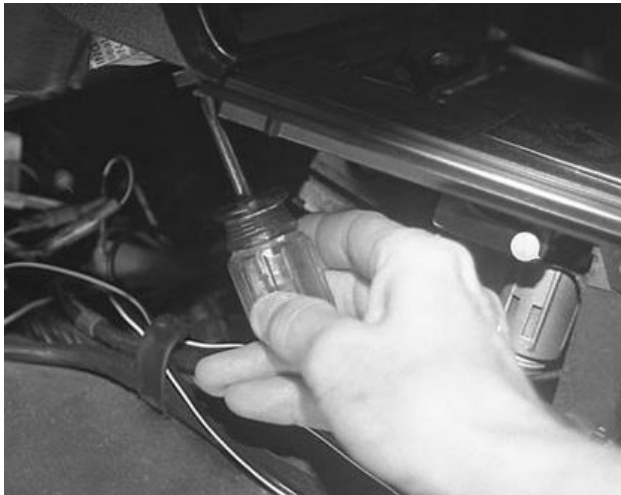
## Stap 1

01: Begin met het loskoppelen van de accu. Verwijder vervolgens de schakelhendel knop en de T-hendel, als het een 4-versnellingsbak is. Verwijder de zijbekleding van de console en de schroeven van de bovenplaat van de console.

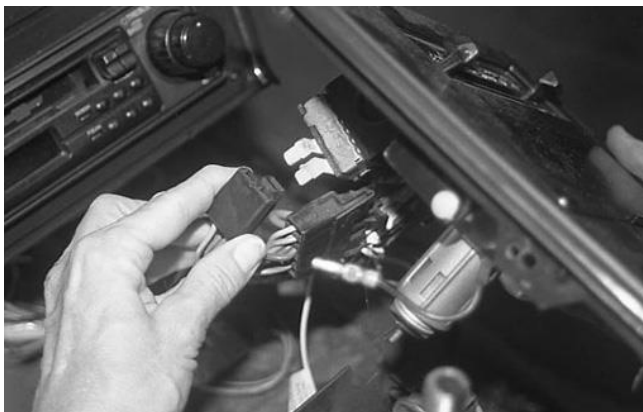
## Stap 2

02: Til de bovenplaat van de console omhoog en trek deze iets naar achteren. Maak de stekker van de vacuümslang en alle elektrische aansluitstekkers los. Schuif hem nu over de schakelhendel.

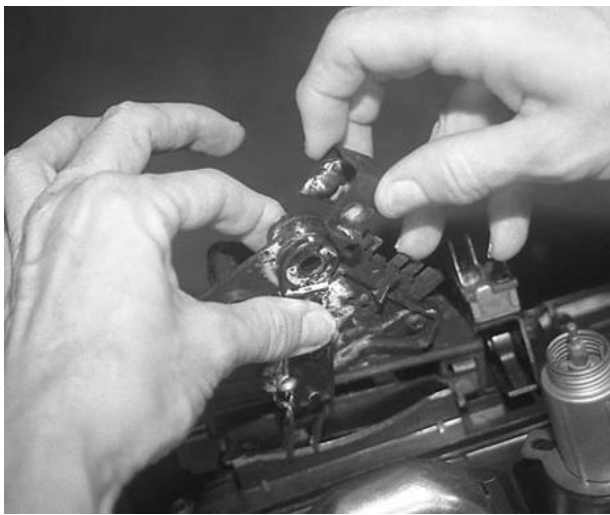
### Stap 3

03: Houd de bovenplaat van de console ondersteboven aan de passagierszijde van de console terwijl u de bovenplaat ondersteunt. Verwijder de metalen borgclip die de bedieningshendels bij elkaar houdt. Verwijder nu de schroeven waarmee de bedieningseenheid aan de bovenplaat is bevestigd. Schuif de temperatuurregelhendel en de kabel uit de bedieningsplaat. Verwijder de bedieningseenheid van de bovenplaat van de console. De bovenplaat van de console kan nu van de auto worden verwijderd.

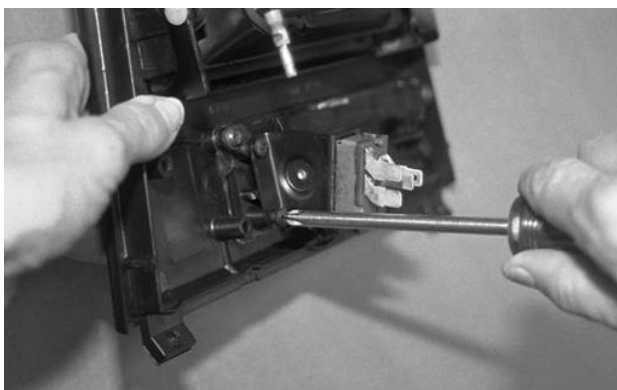
### Stap 4

04: Verwijder de schroeven waarmee de schakelaar van de ventilatorventilator en de afdekking van de bedieningsknop op de bovenplaat zijn bevestigd. De oude wijzerplaat kan nu worden verwijderd. Plaats de doorzichtige afdekking over de nieuwe bedieningsknop, installeer deze op de bovenplaat van de console en bevestig de aanjagerschakelaar opnieuw.

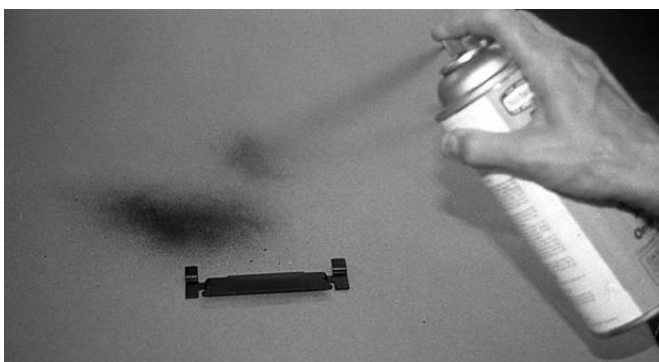
### Stap 5

05: Neem de metalen scheidingsplaat die de twee bedieningshendels scheidt en lak deze zijdeglaans zwart. Dit geeft alles een frisse nieuwe look.

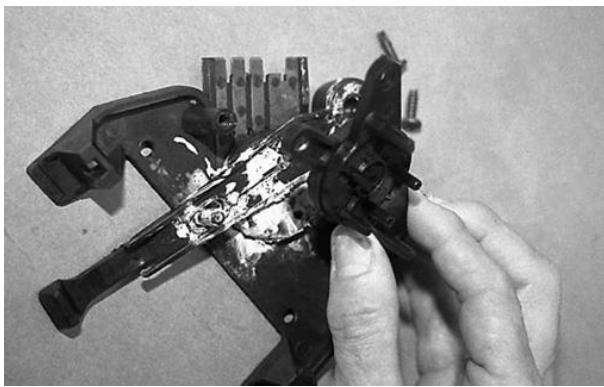
#### Stap 6

06: Verwijder de oude airconditioningbedieningskop en installeer de nieuwe eenheid. Gebruik wit lithiumvet om alle hendels te smeren. Zorg ervoor dat u de arm van de nieuwe bedieningskop over het tap eind op de hendel plaatst.

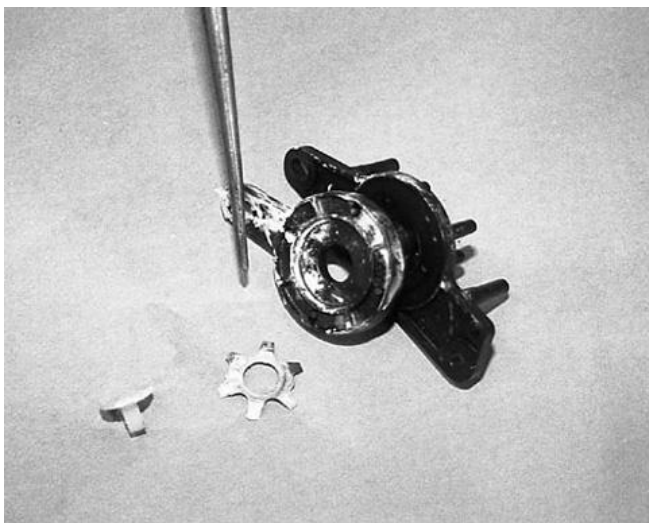
#### Stap 7

07: Dit is onze oude, kapotte bedieningskop. De middelste clip brak waardoor de schakelaar uit elkaar viel. De schakelaar mag niet uit elkaar vallen.

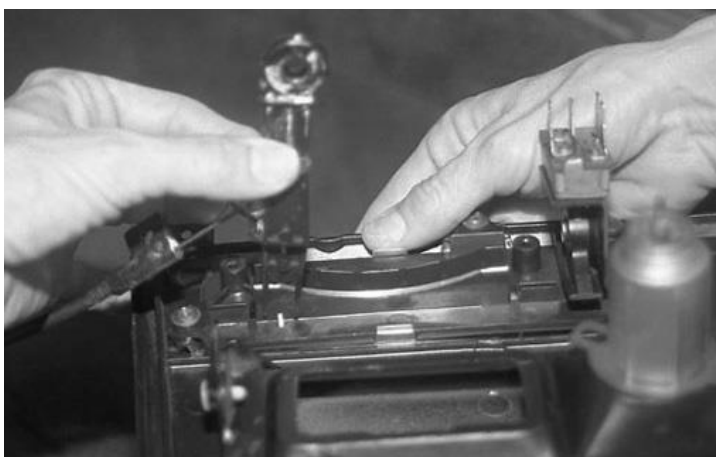
#### Stap 8

08: Begin met het opnieuw monteren door de bovenplaat van de console ondersteboven in de auto aan de passagierszijde te ondersteunen. Schuif de temperatuurregelhendel in de gleuf op de bedieningsknop. Zorg ervoor dat de twee kleine armen van de hendel zich over de lip van de bedieningsknop bevinden.

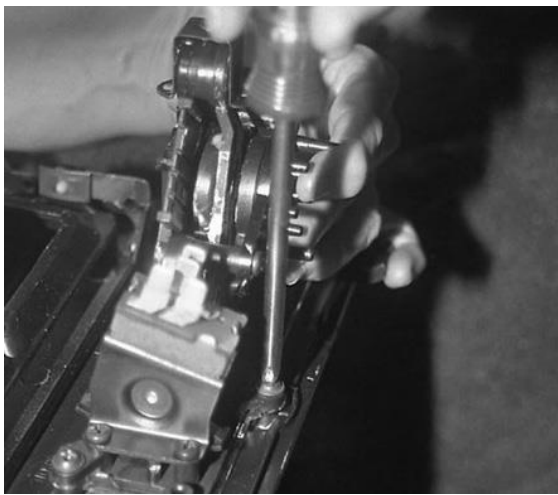
#### Stap 9

09: Schuif nu de airconditioningbediening op zijn plaats in het bedieningspaneel. Zorg ervoor dat de hendels in de juiste sleuven zitten en dat de metalen verdeler die u opnieuw heeft afgewerkt, op zijn plaats zit tussen de twee hendels. Lijn de twee hendels uit en bevestig de metalen borgclip opnieuw. Dit houdt nu de hendels bij elkaar. Bevestig de bedieningseenheid op de bovenplaat van de console.

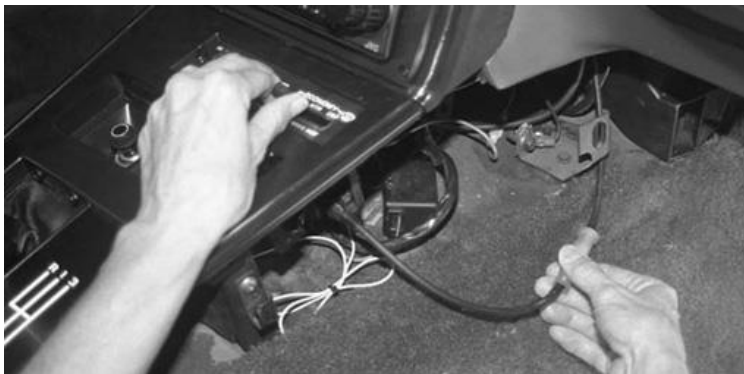
#### Stap 10

10: Schuif de console terug over de schakelhendel en op zijn plaats. Sluit de elektrische stekkers en de vacuümstekker aan op alle aansluitingen. Installeer de twee schroeven aan de voorkant van de bovenplaat van de console en de twee aan de achterkant en druk ze op hun plaats. Draai ze nog niet vast. Sluit nu de batterij opnieuw aan. Start de auto en controleer alle standen van de schakelaar. Als alles in orde is, gaat u verder met de hermontage. Als dat niet het geval is, is het nu veel gemakkelijker om het te repareren dan nadat alles opnieuw in elkaar is gezet. Mogelijk moet u de temperatuurregelhendel aanpassen. Draai hiervoor aan de kleine spanschroef in het midden van de kabel. Door aan de spanschroef te draaien, kunt u de hendel afstellen voor volledige beweging van rechts naar links.

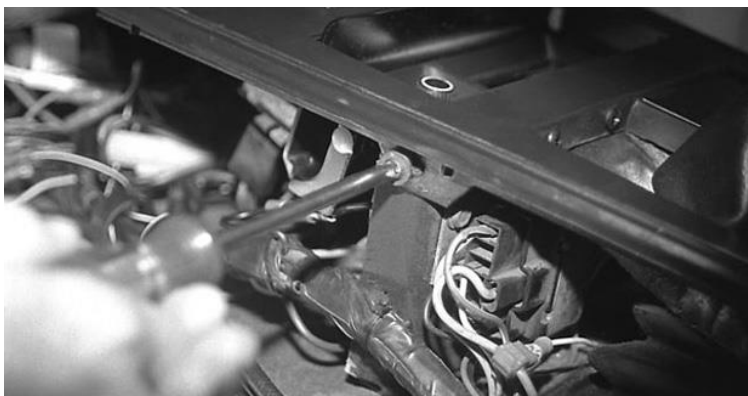
#### Stap 11

11: Nadat alles is gecontroleerd, installeert u alle montageschroeven en draait u deze vast. Installeer de zijbekleding van de console, de schakelkogel en de T-handgreep, indien aanwezig, opnieuw.

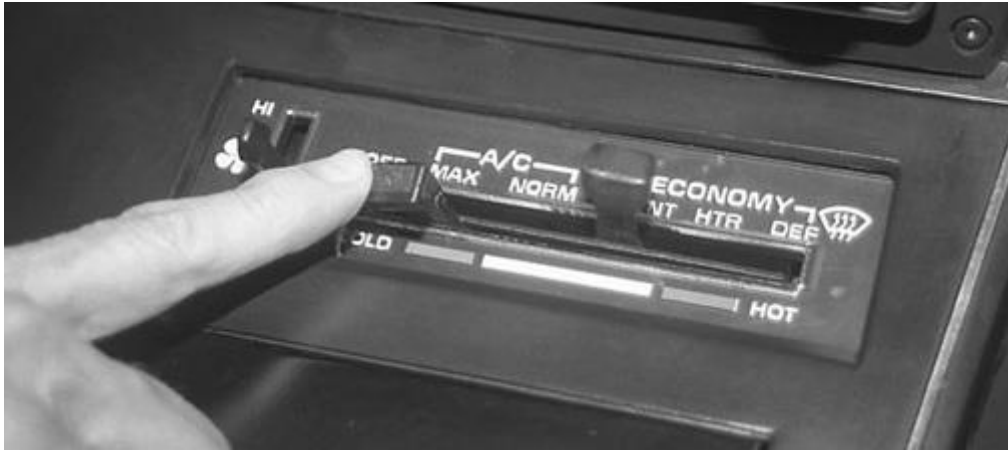
Stap 12

12: Hier is het voltooide project. Niet alleen werkt alles naar behoren, het ziet er ook nog eens goed uit!
