## 1977-1982: restauratie van het Corvette-metercluster en schakelplaat

## **Restauratie van het Corvette-metercluster en schakelplaat uit 1977-1982**

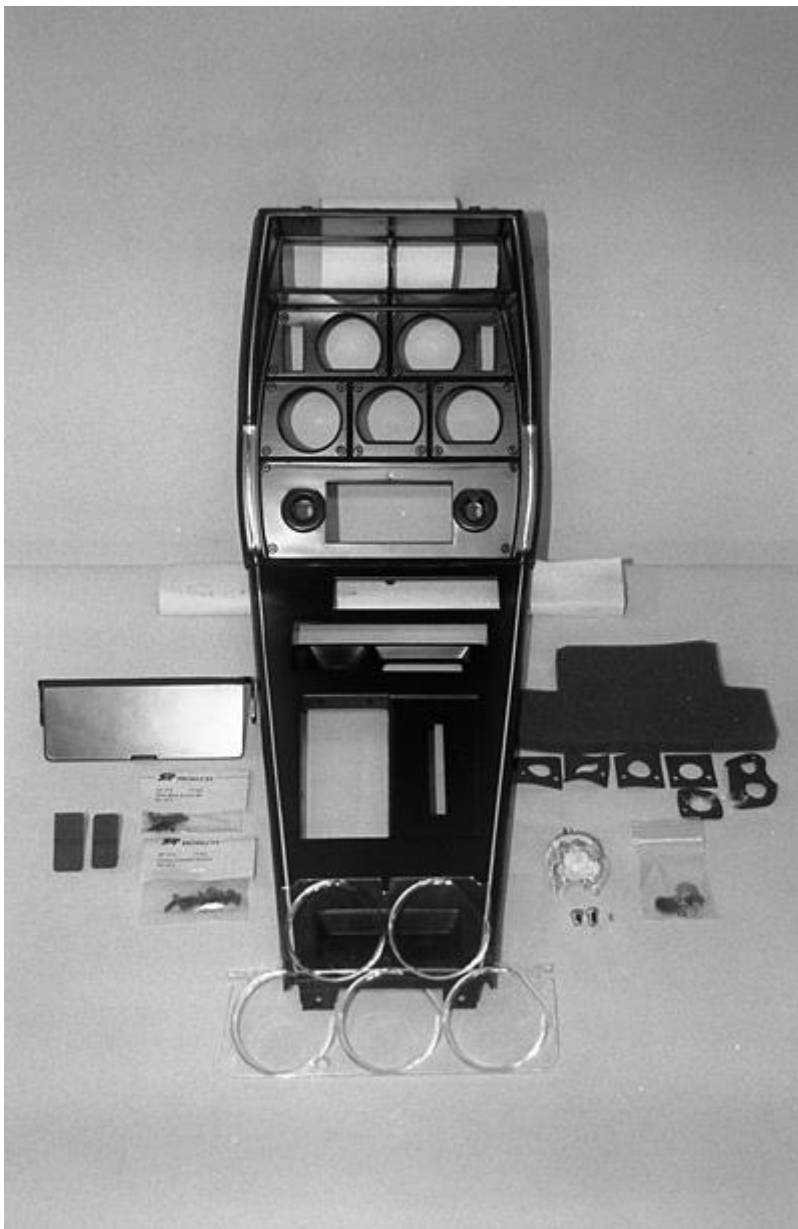
Het metercluster van ons Project 77 liet echt zijn leeftijd zien. De lenzen waren bekrast, de ring was versleten en de schakelplaat was gedeukt.

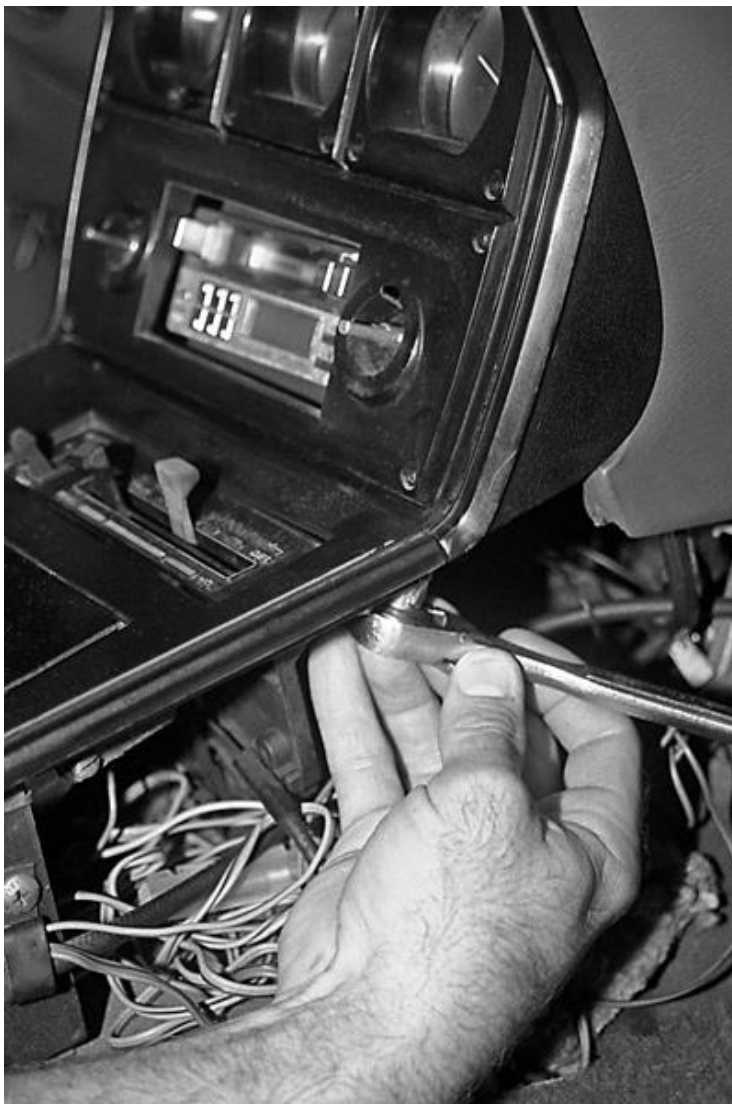
Stap 1

01: Hier is alles wat we nodig hadden voor de restauratie van ons dashboard: de meterring en lens, meterpakkingen, kanaalafdichtingen van de airconditioning, schakelplaat, consoleschroeven, klokknop en -huls, asbakafdekking en lens set voor consoleverlichting.

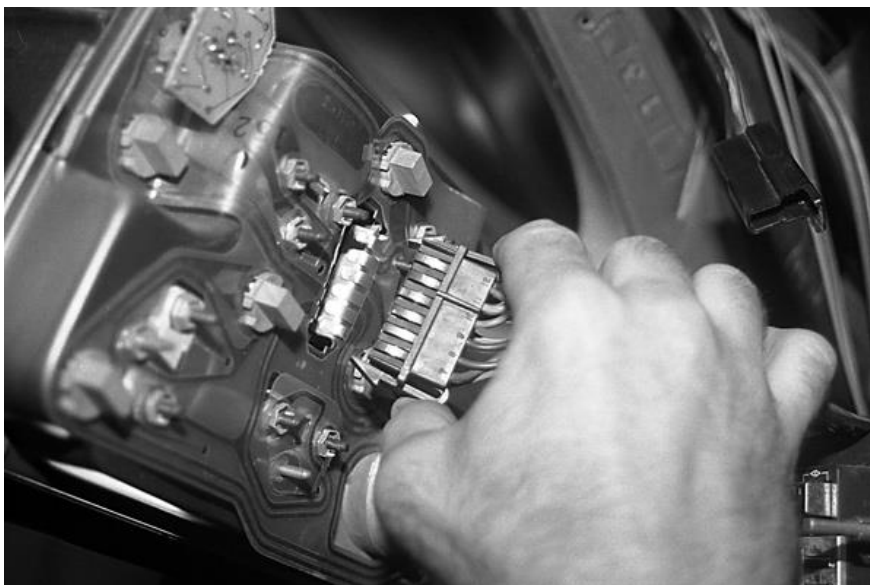
Stap 2

02: Begin met het loskoppelen van de accu. Verwijder de zijpanelen van de console, de radioknoppen en -moeren, de schroeven van het instrumentenpaneel en de schakelplaat om de schroeven van het instrumentenpaneel te meten.

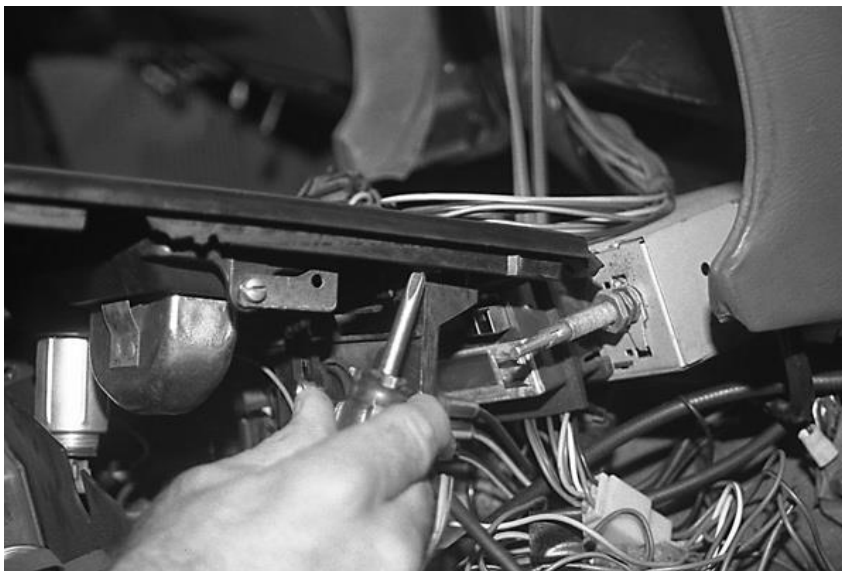
Stap 3

03: Wanneer alle montageschroeven zijn verwijderd, trekt u voorzichtig het instrumentenpaneel eruit en koppelt u de stekker van de kabelboom los. Duw de twee lipjes aan de bovenkant van de plug naar elkaar toe om deze los te maken van het cluster. Koppel ook de kaart-/lampcombinatie los. Verwijder nu het cluster uit de auto.

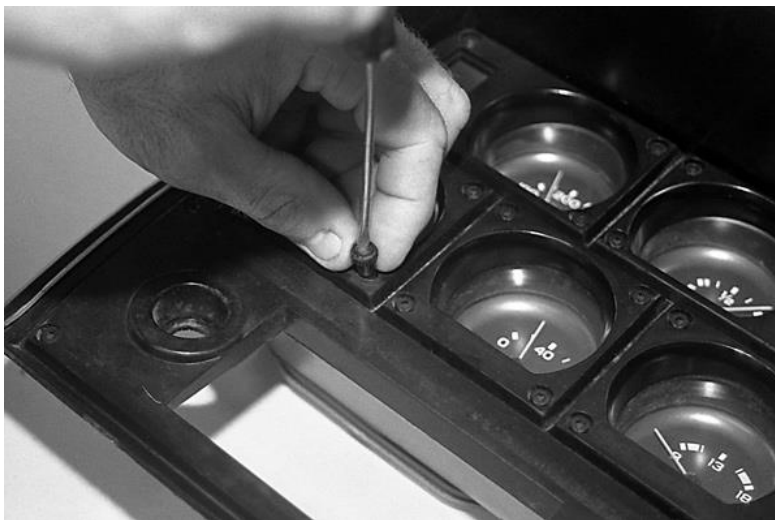
Stap 4

04: Verwijder de versnellingsknop en hardware. Draai de borgschroeven van de temperatuurregelaar los om de schakelplaat te verwijderen. Het temperatuurregelpaneel moet ook van de regeleenheid worden verwijderd, zodat deze kan worden hersteld.

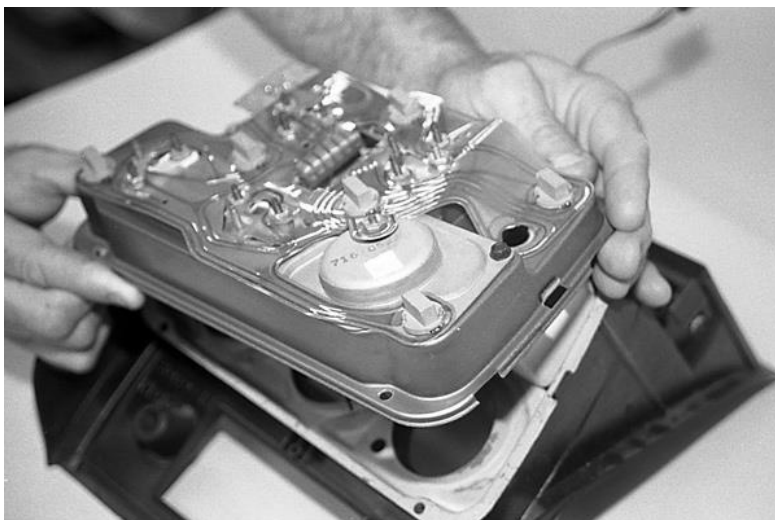
Stap 5

05: Begin met de demontage van het instrumentenpaneel door de klokknop en huls te verwijderen.

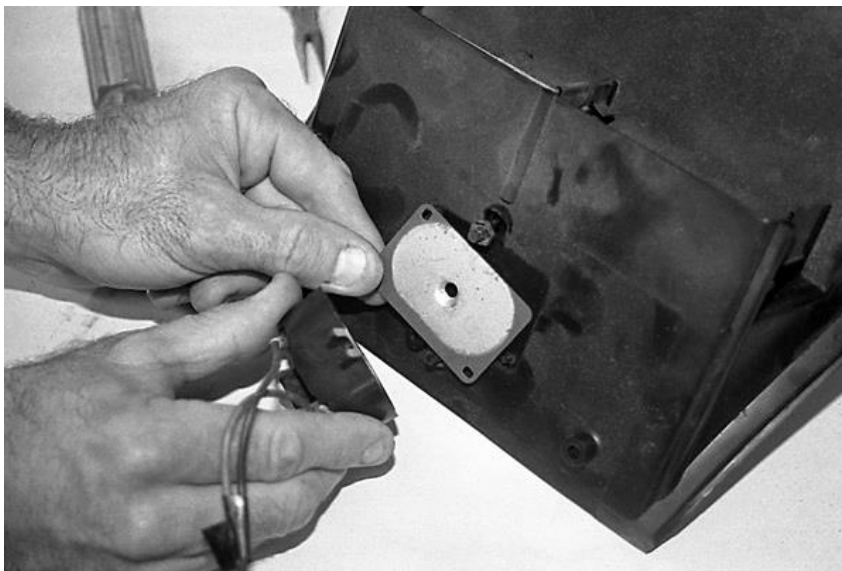
Stap 6

06: Verwijder nu de bevestigingsschroeven van het metercluster aan de achterkant van de ring en trek het metercluster voorzichtig los.

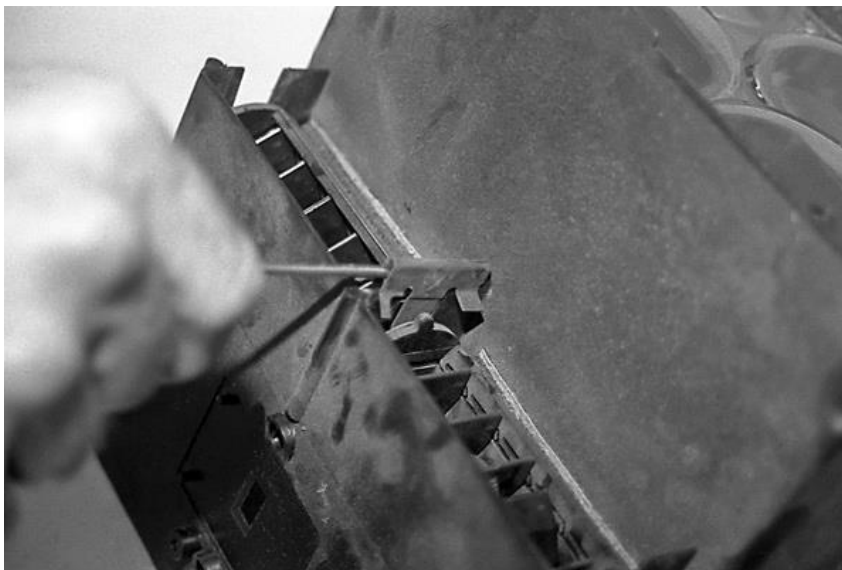
Stap 7

07: Verwijder de kaart- en meterverlichtingseenheid van de bovenkant van de meterring.

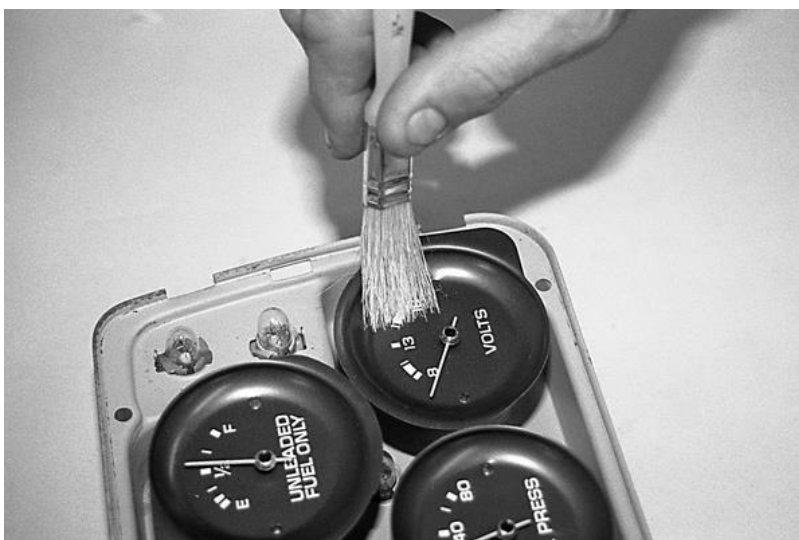
Stap 8

08: Verwijder voorzichtig de borgclips van de airconditionerkanalen en verwijder de afstelkanalen. Als de kanalen kapot zijn, neem dan contact op met Dutch Corvette Supplies. Ze hebben ze op voorraad.

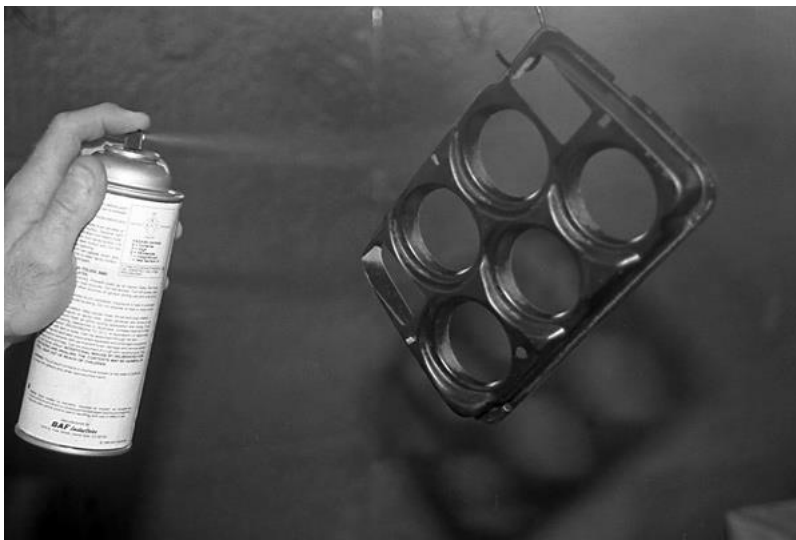
Stap 9

09: Gebruik een zachte borstel om de meters schoon te maken. Als er een defect is, is dit het moment om deze te vervangen.

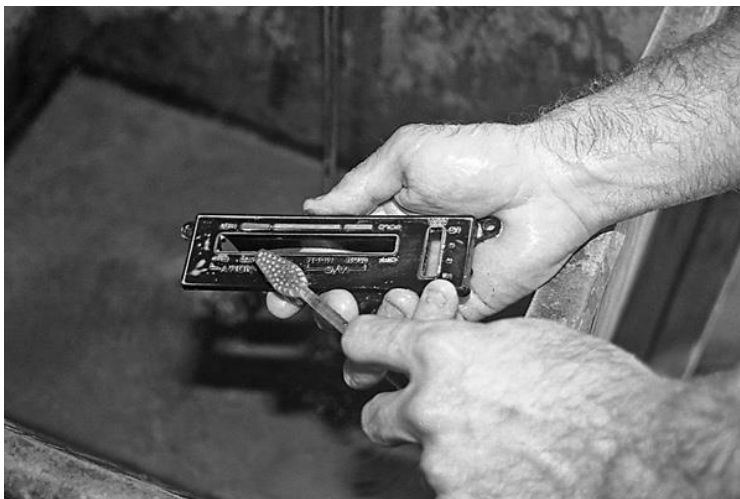
Stap 10

10: We wilden dat alles er als nieuw uit zou zien, dus hebben we het afstandsstuk voor de meter opnieuw afgewerkt. Maak het grondig schoon en veeg het vervolgens af met 3M General Purpose Cleaner #08984. Werk het nu af met een zijdeglanzend zwart.

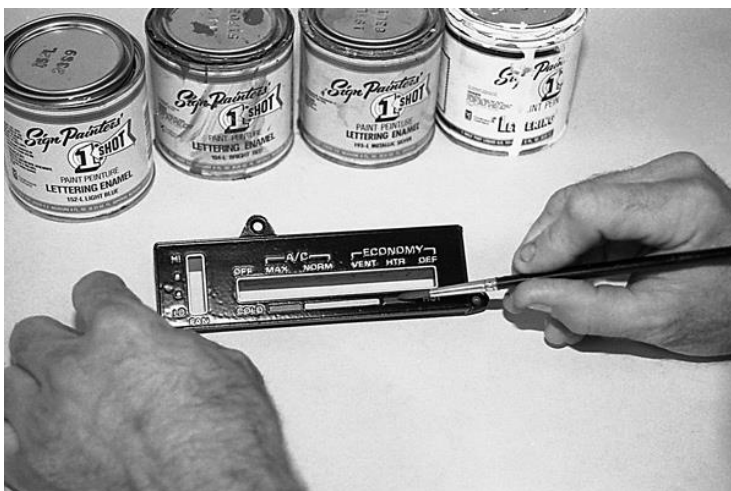
Stap 11

11: Terwijl u toch bezig bent, maakt u de rand van de temperatuurregeling grondig schoon met een soort sprayreiner, zoals Fantastic, en een zachte tandenborstel. Nadat het droog is, kunt u het opnieuw lakken met Semi-Gloss Black.

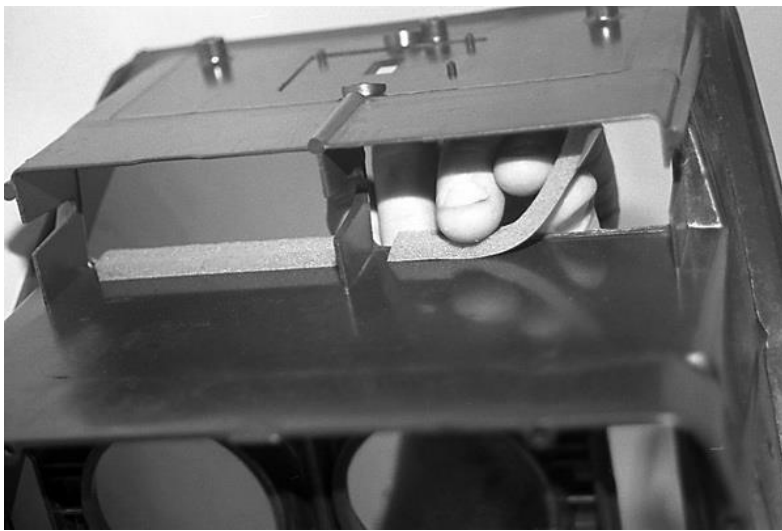
Stap 12

12: Wanneer de ring helemaal droog is, gebruikt u One Shot Letter Enamel om alle informatie die erop stond opnieuw te schilderen. Zilver voor de letters. Rood, Lichtblauw en Middelblauw voor het temperatuurbereik.

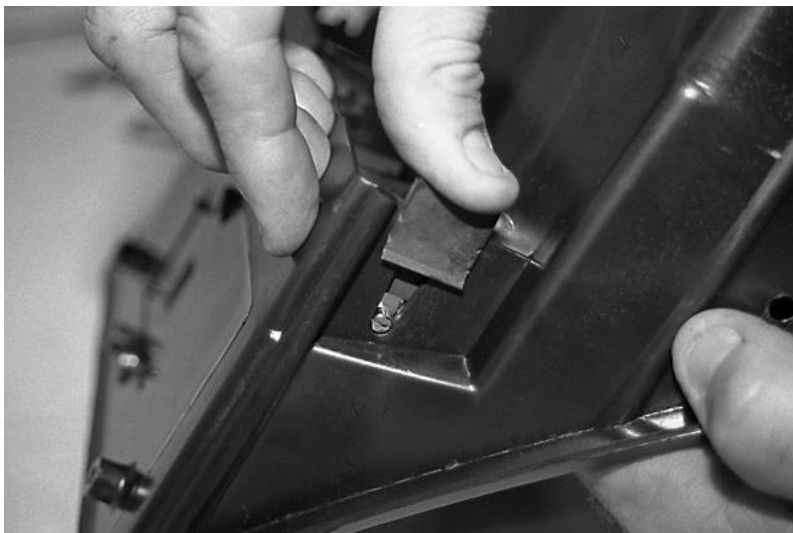
Stap 13

13: Begin met het opnieuw in elkaar zetten van het metercluster door de kanaalafdichtingen van de airconditioner te installeren. Deze zijn voorzien van een zelfklevende lijmlaag en zijn eenvoudig te plaatsen.

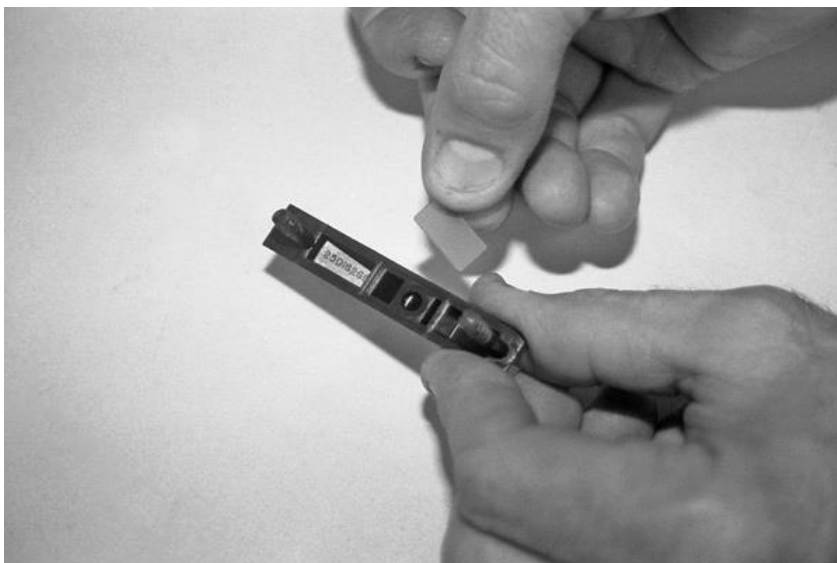
Stap 14

14: Installeer de airconditionerkanalen opnieuw en druk de borgclips weer goed op hun plaats voordat u de clips bevestigt.

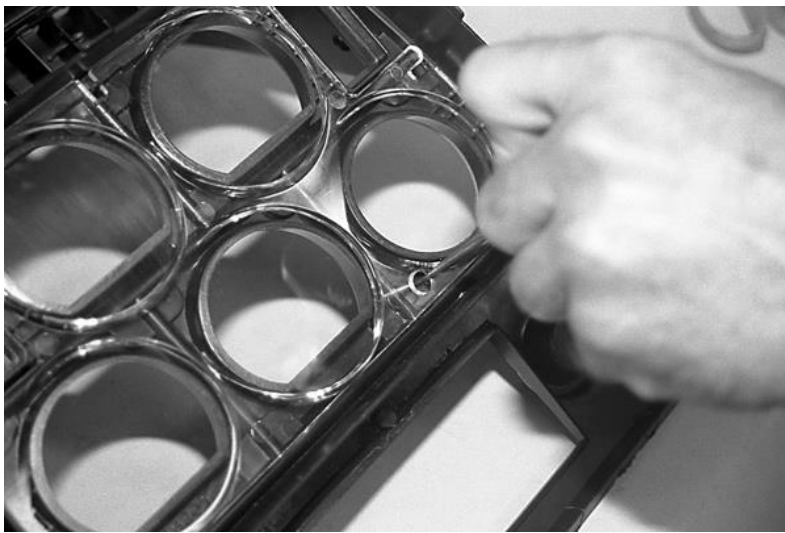
Stap 15

15: Installeer nu de nieuwe lens in de kaart-/instaplamp en bevestig deze opnieuw aan de grote rand.

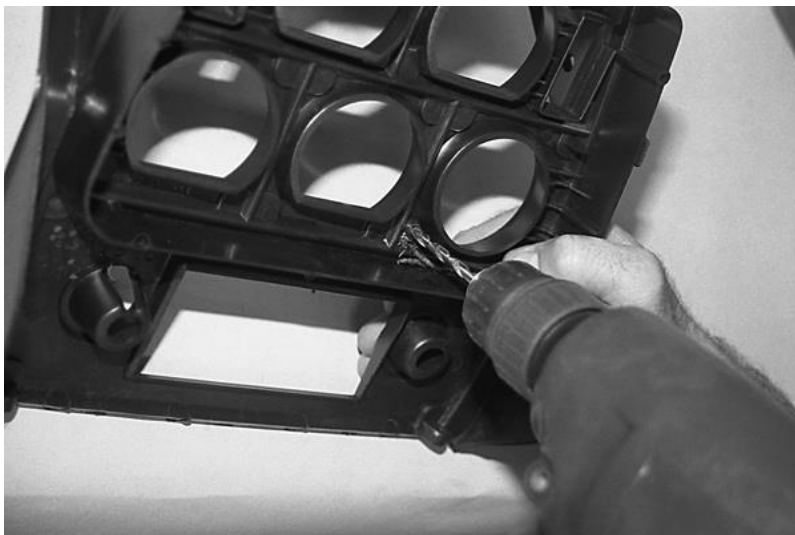
Stap 16

16: U zult merken dat de nieuwe meterring geen gat heeft voor de kloksteel. Dit moet worden geboord. Plaats de meterlens op zijn plaats op de ring. Markeer nu de opening van de kloksteel op de achterkant van de meterring.

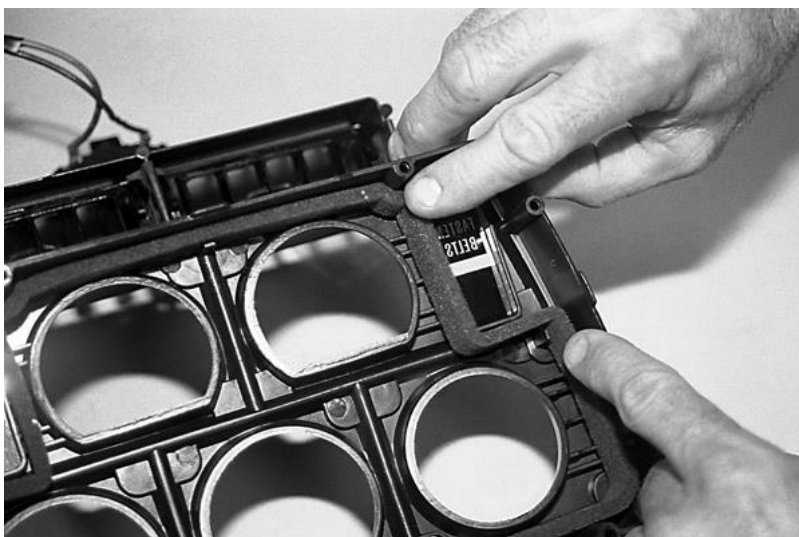
Stap 17

17: Verwijder nu de peillens. Steek een boor van 3/16" in een omkeerbare boor en gebruik uw markering; Boor voorzichtig een gat in de ring met de boor in omgekeerde richting. Dit klinkt misschien stom, maar met de boormachine in omgekeerde richting draai je met de boor geen hoog toerental en smelt het plastic niet.

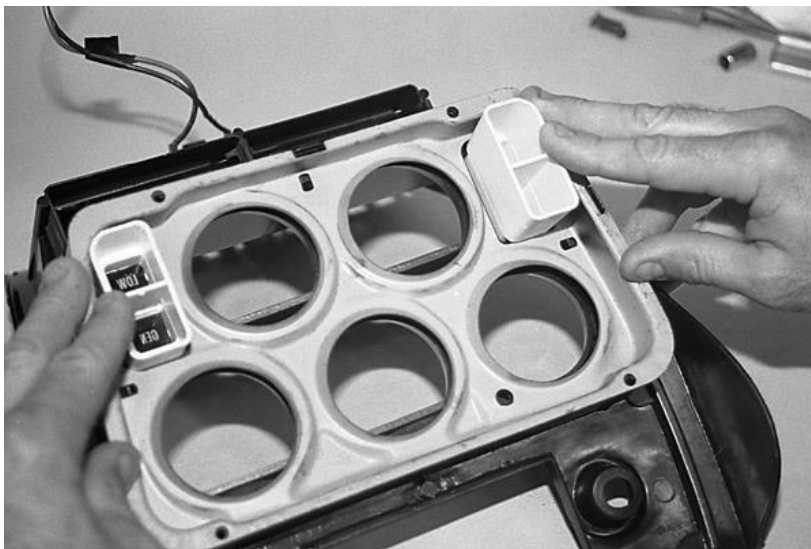
Stap 18

18: Installeer de pakking van de meterlens en de rode informatielenzen op hun plaats.

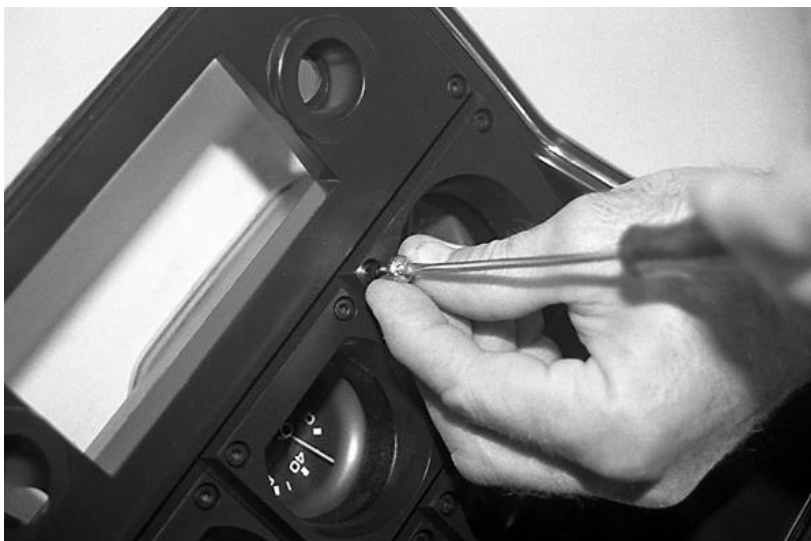
Stap 19

19: Plaats het afstandsstuk voor de meter en de informatielenzen op hun plaats op de nieuwe lens.

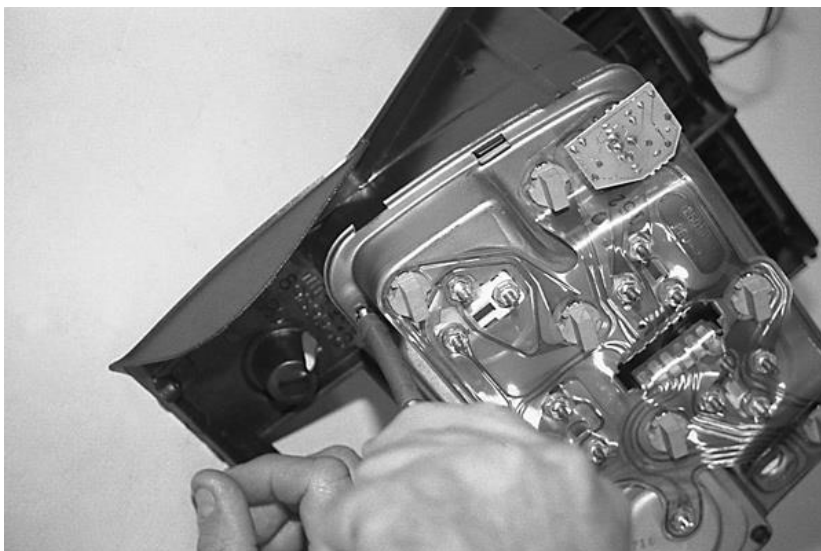
Stap 20

20: Lijn het metercluster zorgvuldig uit met het afstandsstuk voor het meteroppervlak en plaats het op zijn plaats. Als u zeker weet dat alles is uitgelijnd, plaatst u de montageschroeven opnieuw.

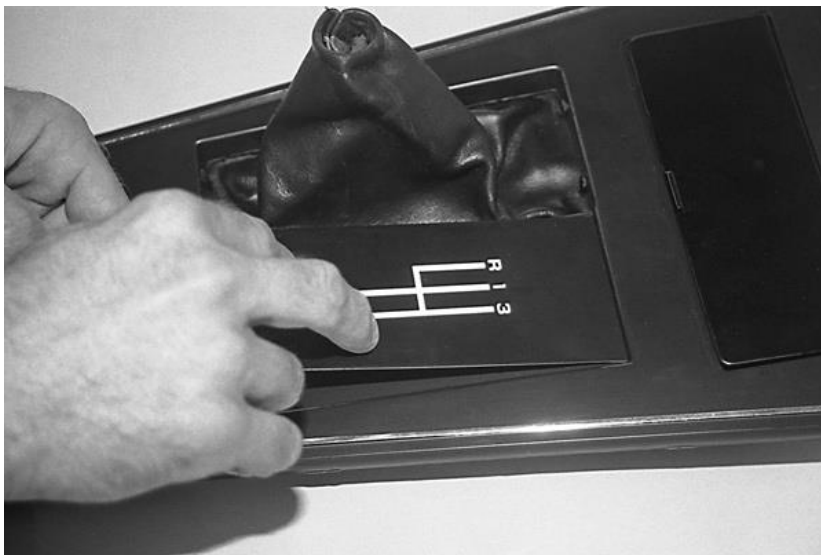
Stap 21

21: Installeer de klokknop en huls.

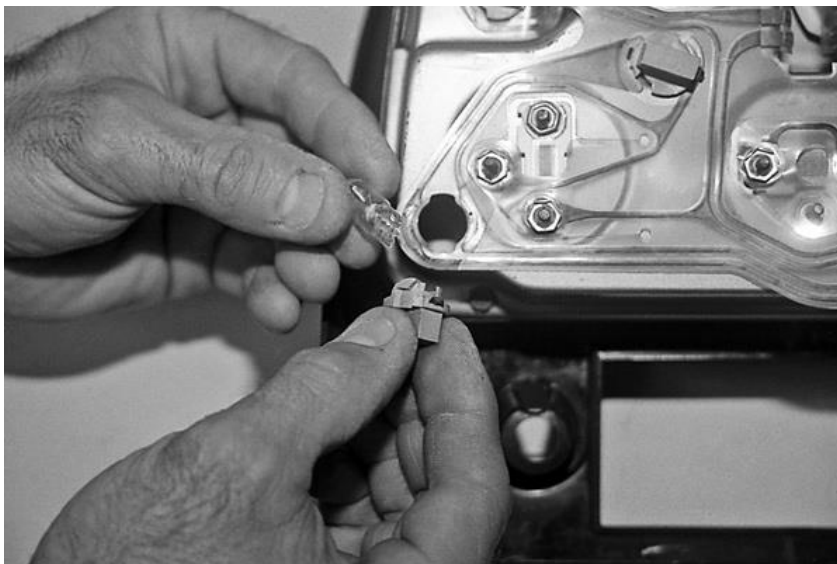
Stap 22

22: Monteer de schakelplaat opnieuw. Installeer de schakelhoes, het asbakdeksel, de aanstekeraansluiting en de schakelpatroonindicator.

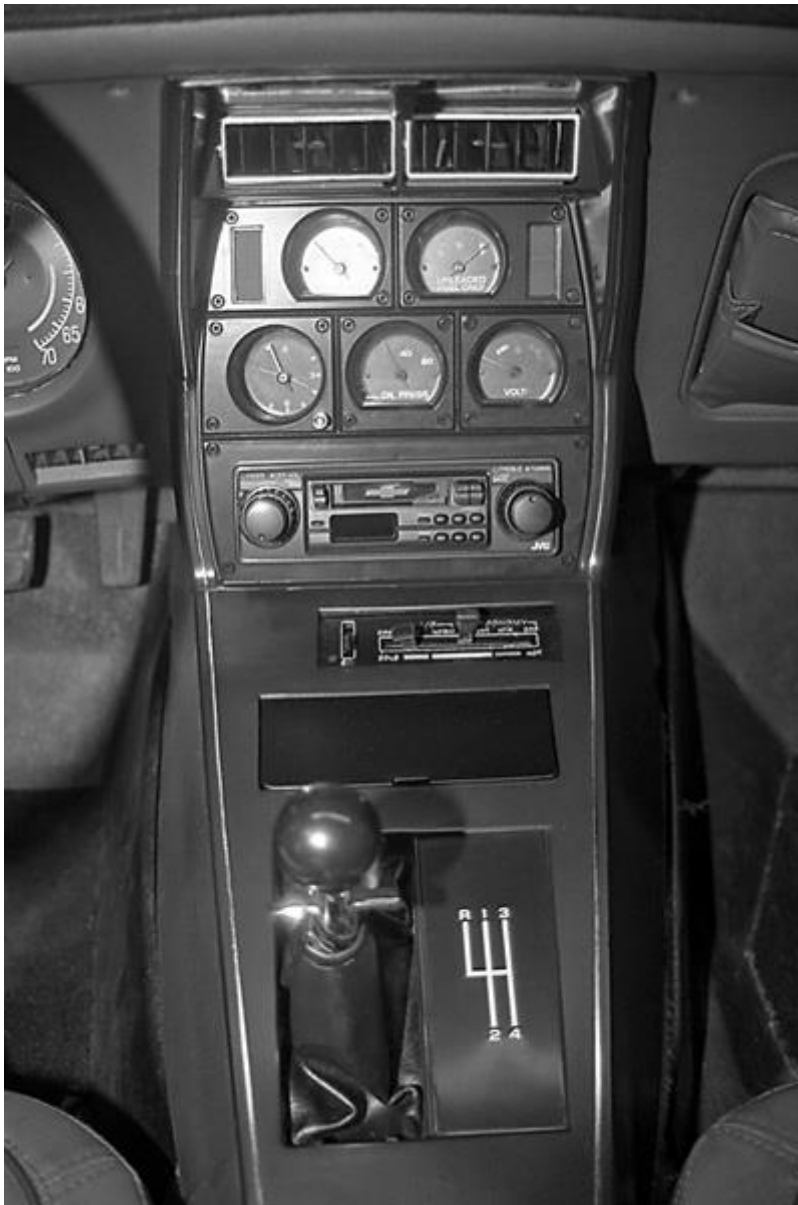
Stap 26

26: Als alles in orde is, vervangt u de zijpanelen van de console, de pookknop en de hardware.
