# Vervanging van de claxonknopschakelaar van de Corvette uit 1969-1975

Hieronder worden de stappen beschreven die nodig zijn voor de installatie van de claxonknopschakelaar en bijbehorende onderdelen op een C3 Corvette. Deze stappen zijn echter ook van toepassing op andere generaties.

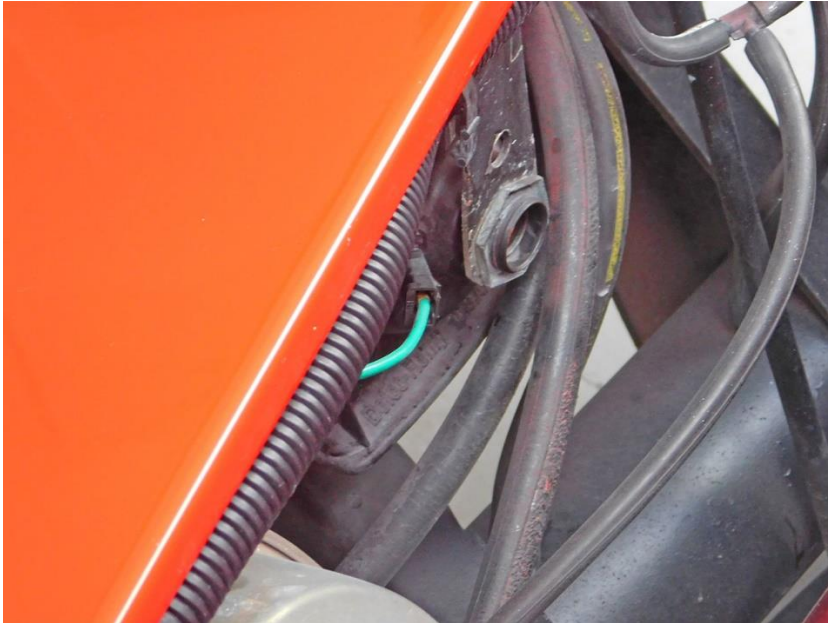
Stap 1

01: Open de motorkap en trek de groene draad van de claxon (of claxons) los. Dit is niet essentieel, maar het kan voorkomen dat u uw partner of de burens irriteert bij het werken aan de claxonknop.

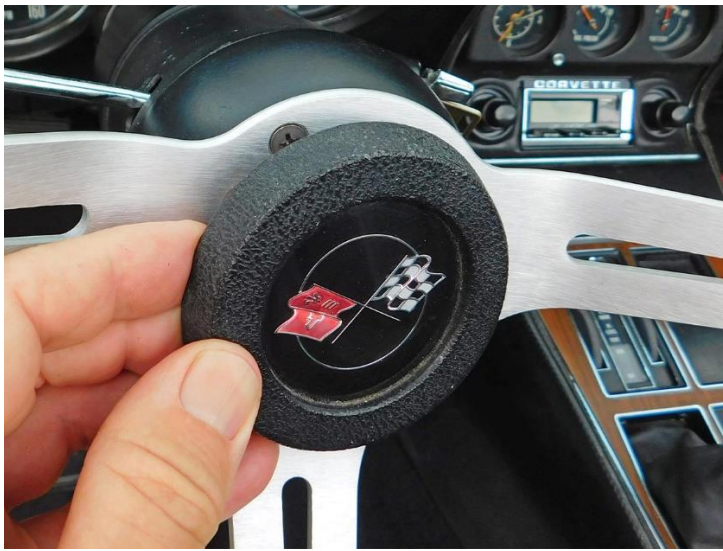
Stap 3

03: Pak de claxonknop op één plek vast en trek hem van het stuurwiel om bij de schakelaar te komen. Dit is een goed moment om het embleem van de claxonknop te vervangen of de behuizing van de claxonknop te vervangen of opnieuw te schilderen.

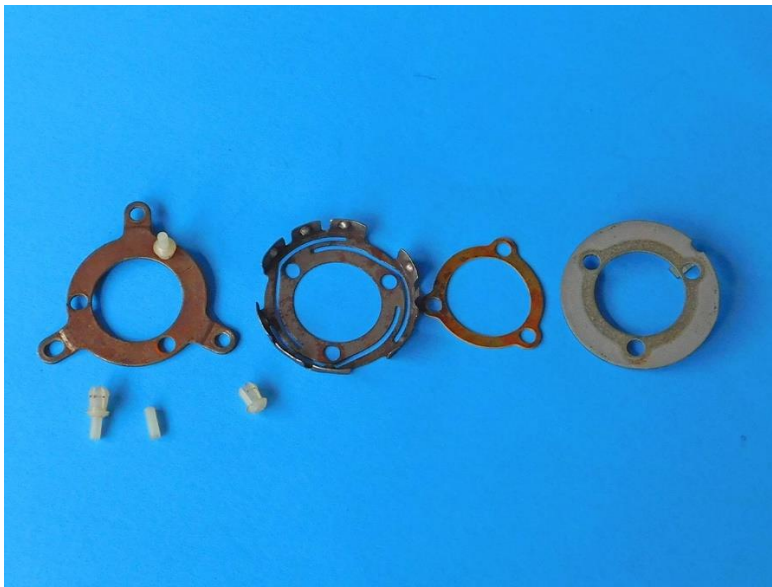
Stap 8

08: De contactvlakken van de metalen onderdelen van de schakelaar kunnen worden schoongemaakt met fijn schuurpapier, bijvoorbeeld korrel 400. Let op de locatie van de inkeping op de bodemplaat bij het opnieuw monteren van de schakelaar.

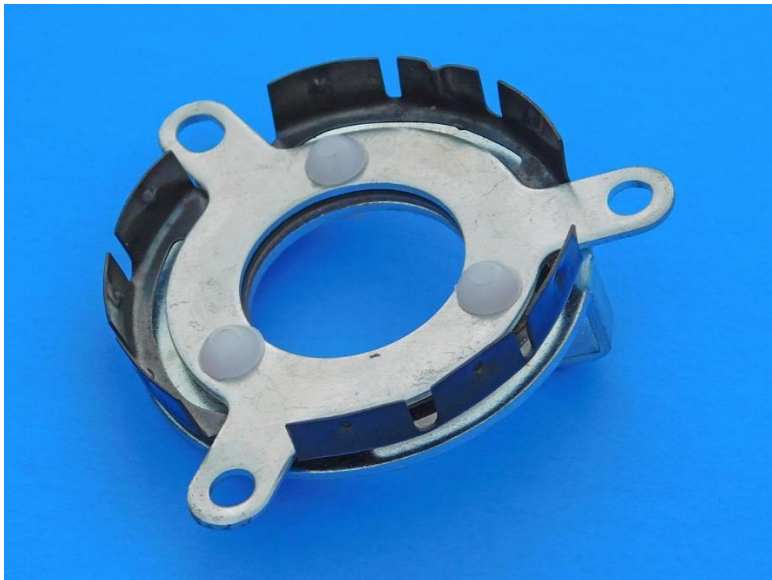
Stap 9

09: Een nieuwe schakelaar installeren is een makkelijker alternatief. Voor deze auto was het een 1969-1975 zonder T&T Horn Button Stand/Contact .

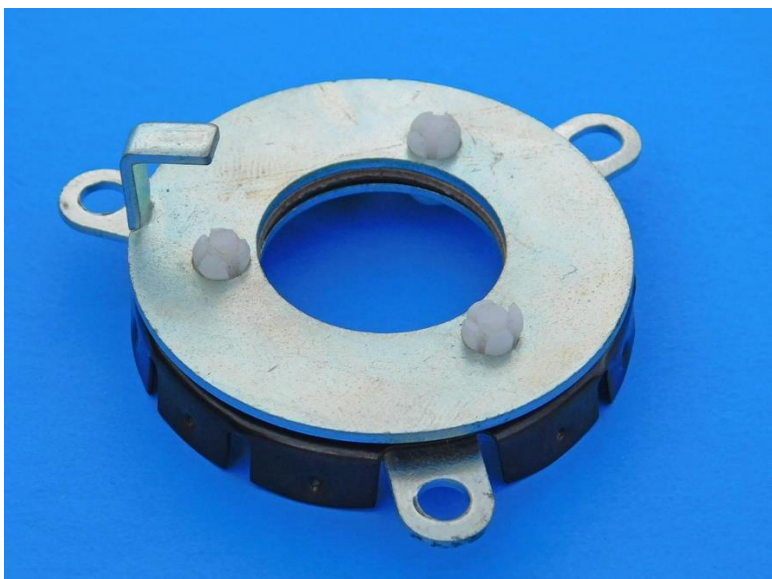
Stap 10

10: Let bij het bestellen van een nieuwe schakelaar op het jaartal en of het voor een kantelbare telescopische stuurkolom is. De contactarm aan de achterkant varieert op verschillende schakelaars.

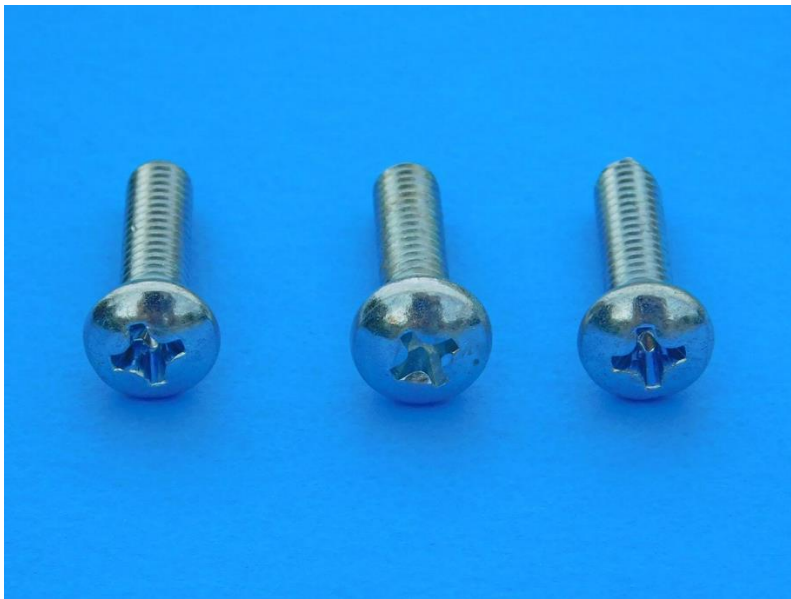
Stap 11

11: De drie schroeven waarmee de schakelaar wordt bevestigd, zijn ook als set verkrijgbaar: 1956-1982 (behalve 67-82 met T&T) Claxonknopstandaard/contactschroeven .

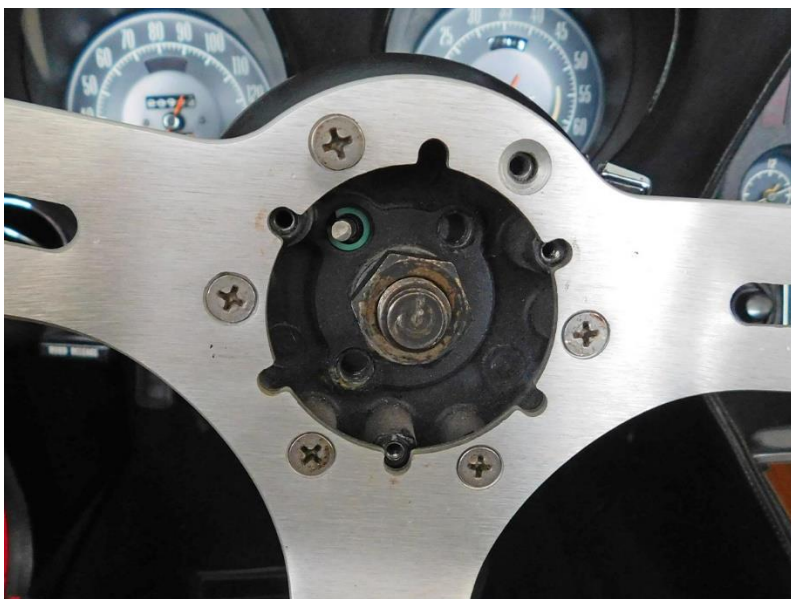
Stap 12

12: Hoewel het niet nodig is om de claxononderdelen te vervangen, zijn er slechts zes schroeven nodig om het stuurwiel te verwijderen voor het geval het tijd is voor vervanging. DCS biedt vele soorten stuurwielen, waaronder reproductie, hout en leer in verschillende maten en kleuren.

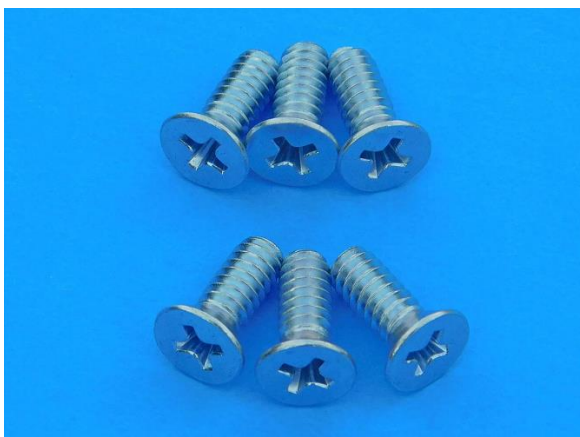
Stap 13

13: Er is een set van zes nieuwe verzonken schroeven beschikbaar, 1963-1982 Stuurwielbevestigingsschroeven , voor het monteren van het stuurwiel aan de stuurkolomnaaf.

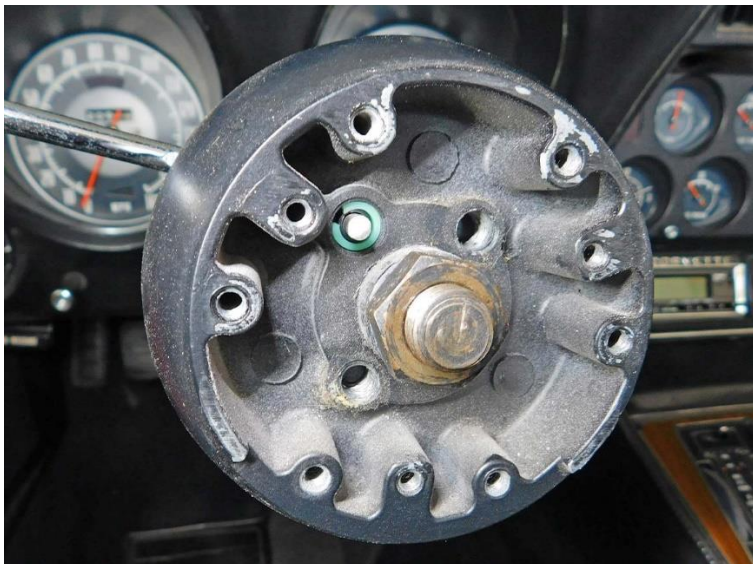
Stap 14

14: Een ander onderdeel van het claxoncircuit is het veer belaste contact in de naaf. De aluminium pen duwt tegen de poot van de claxonschakelaar. Let op dat de naaf is onder sneden bij de twee onderste schroeven om de onderste spaak van het originele stuurwiel te kunnen plaatsen.

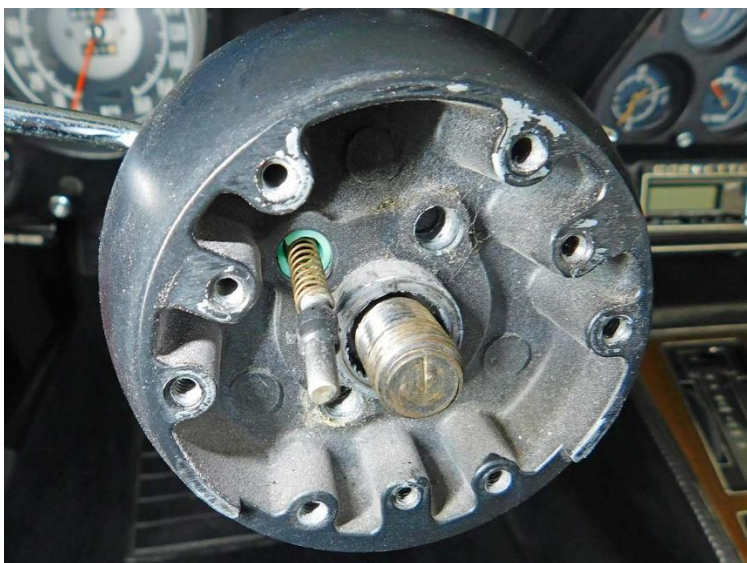
Stap 15

15: Verwijder het veer belaste contact door de aluminium contactpen in te drukken en vervolgens de plastic vergrendeling die eromheen zit enkele graden tegen de klok in te draaien.

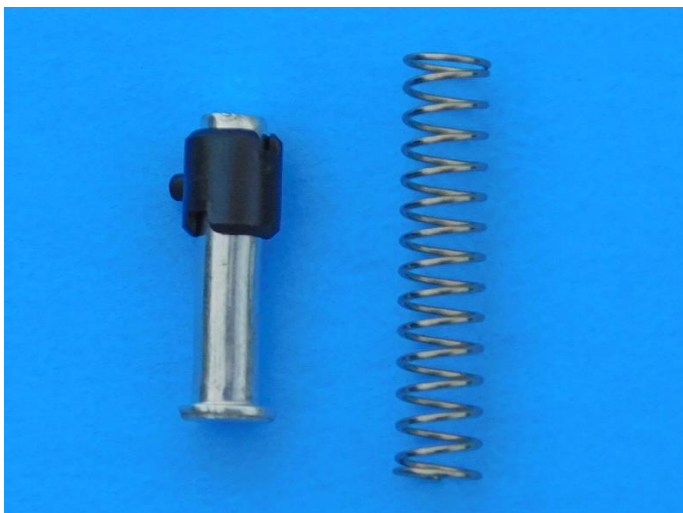
Stap 16

16: Deze onderdelen zijn ook verkrijgbaar als reproducties: 1967-1982 Horn Button Contact (Spring Loaded) . Dit omvat de plastic locking isolator, veer en aluminium contactpen. De originele messing veer was in goede staat, dus besloot ik deze te hergebruiken in plaats van de stalen reproductie veer.

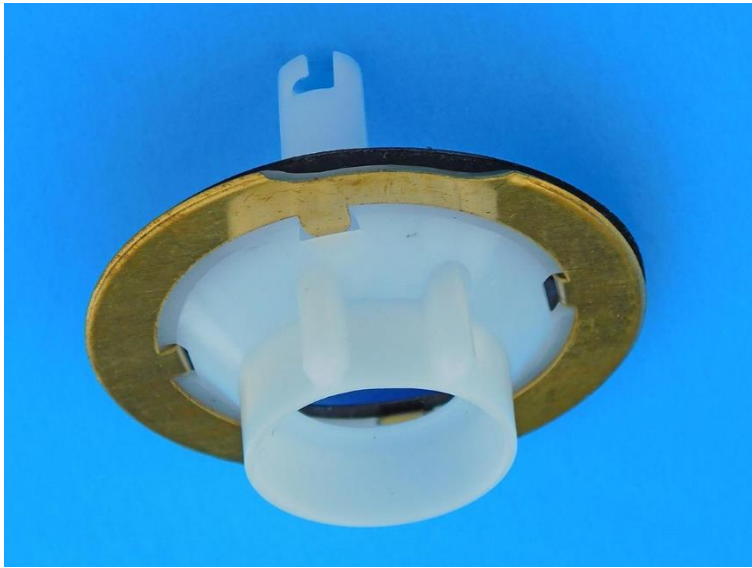
Stap 17

17: De veer raakt de messing ring op het plastic onderdeel achter de naaf. De gekerfde plastic cilinder gaat in de naaf. Het houdt de vergrendelingsisolator, veer en pen vast en is zichtbaar op deze 1969-1976 STD Turn Signal Cancelling Cam .

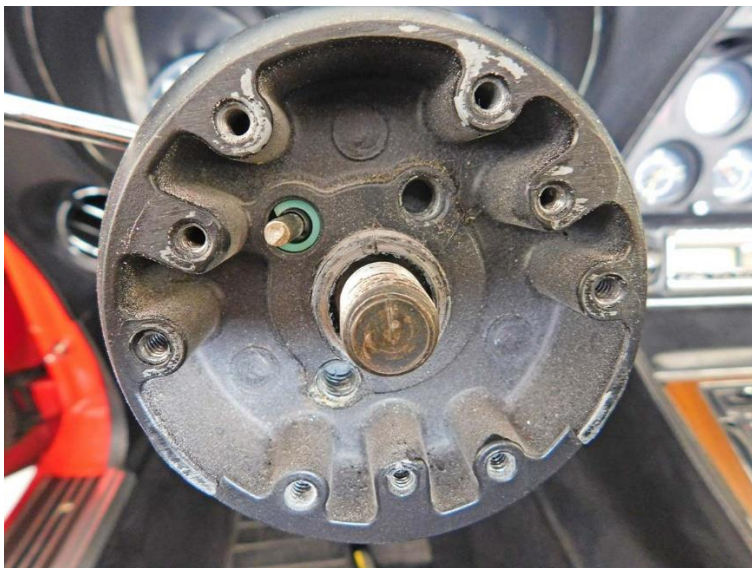
Stap 18

18: Het is noodzakelijk om de naaf te verwijderen om de richtingaanwijzer-annuleringsnok te vervangen. Let na het verwijderen van de as moer op de dunne gestempelde lijnen op zowel de as als de naaf. Dit zijn uitlijningsmarkeringen om ervoor te zorgen dat de as en de naaf dezelfde uitlijning hebben wanneer ze weer in elkaar worden gezet.

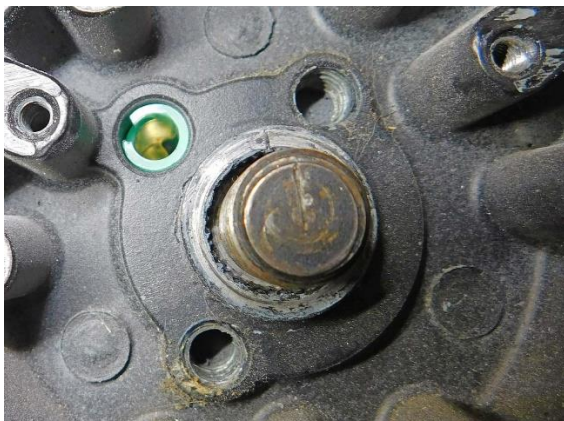
Stap 19

19: Tip: stuurwieltrekkersets zijn als leenexemplaar verkrijgbaar bij veel auto-onderdelenwinkels. De Corvette-naaf heeft grove draden, maar veel mensen verwarren deze met fijne draden en strippen de draden op de trekbouten of in de naaf.

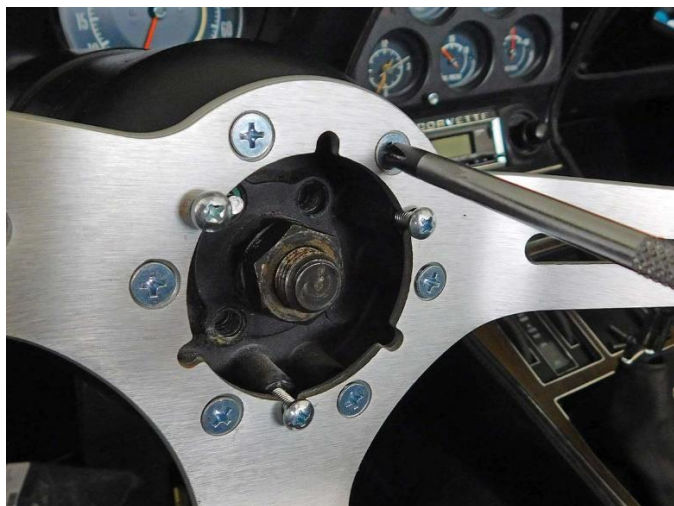
Stap 20

20: Installeer de claxonschakelaar schroeven voordat u de stuurwiel Schroeven vastdraait om er zeker van te zijn dat er geen interferentie met het stuurwiel is. Als de achterkant van een after-market stuurwiel de naaf niet raakt bij de onderste twee schroeven, draai dan eerst de bovenste vier stuurwiel Schroeven volledig vast voordat u de onderste twee schroeven vastdraait.

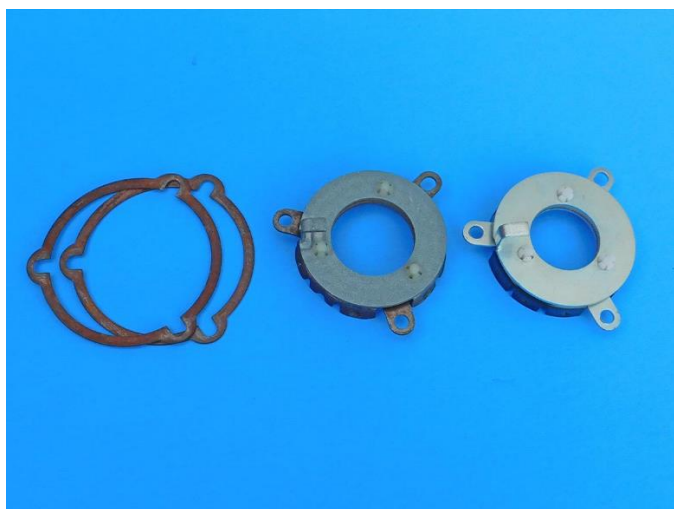
Stap 21

21: Er zaten twee dunne shims onder deze claxonknopschakelaar. Deze shims worden vaak gebruikt bij kantelbare telescopische kolommen. Een van de redenen om deze te gebruiken is om de claxonknop voldoende van het stuurwiel af te bewegen, zodat de contacten sluiten wanneer de claxonknop wordt ingedrukt. Dit onderdeel is afzonderlijk verkrijgbaar: 1967-1982 Claxonknopstandaard / Contact shim .

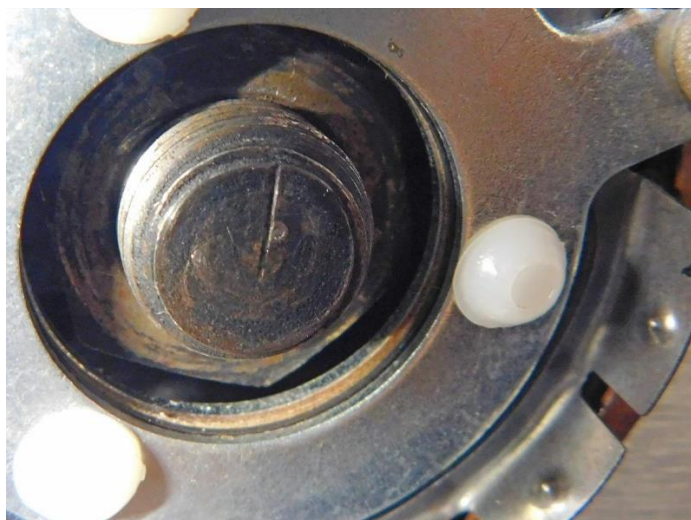
Stap 22

22: De vulplaatjes waren in dit geval nodig om te voorkomen dat de onderste plaat van de claxonschakelaar kortsluiting zou maken (en de claxon zou laten afgaan) doordat deze de moer van de stuurwielnaaf zou raken.

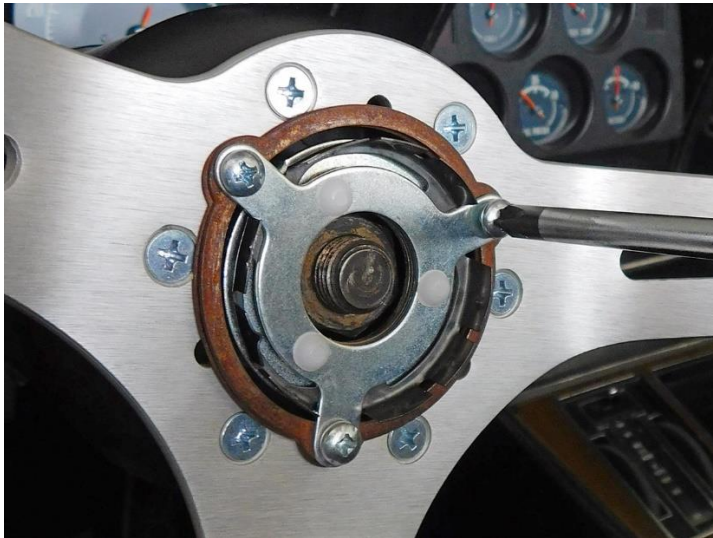
Stap 23

23: Installeer de claxonknopschakelaar en vulplaatjes indien nodig. Sluit de draad weer aan op de claxon of het claxonrelais. Als de draad niet losgekoppeld was, heeft de claxon hopelijk niet te veel storing veroorzaakt.

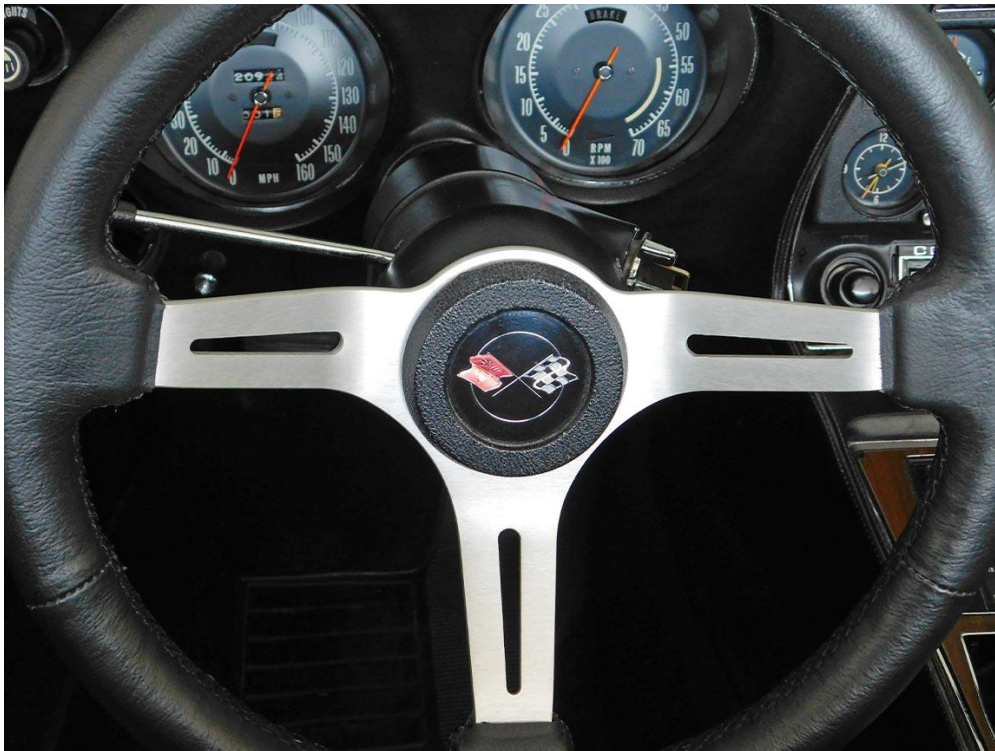
Stap 24

24: Lijn de claxonknop uit en druk deze terug op de schakelaar. Druk op verschillende plekken op de claxonknop om ervoor te zorgen dat de claxon elke keer blaast. Nu de reparatie van de claxon is voltooid, kunt u deze met discretie gebruiken.
