## 1970-1975 Reparatie van de deur uitlijning van een Corvette cabriolet

## Reparatie van de deuruitlijning van een Corvette cabriolet uit 1970-1975

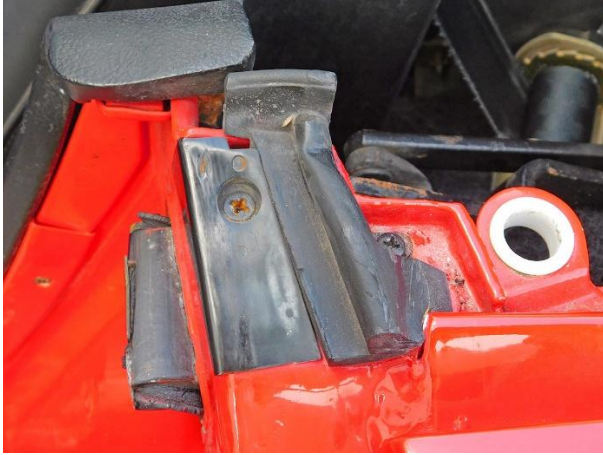
Stap 1

01: Drie van de te vervangen onderdelen zijn de ontvanger van de deur uitlijningspen aan de linkerkant, de plastic wig van de deurslotstijl in het midden links en de witte bus van de geleidingspen van de achterklep aan de rechterkant.

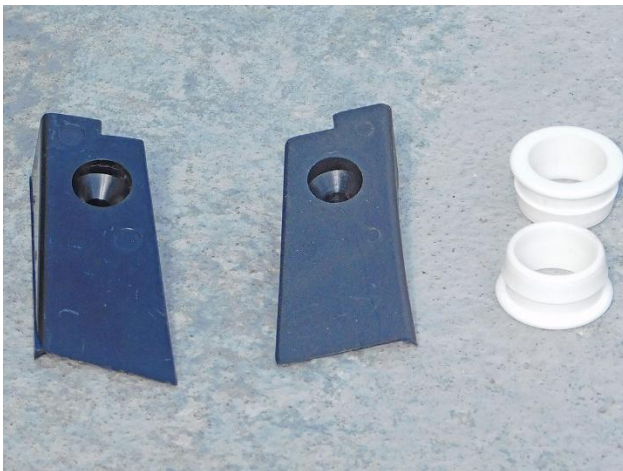
Stap 2

02: De linker en rechter plastic wiggen voor de deurslotstijl van de 1969L-1975 modellen zijn als set verkrijgbaar bij DCS . De witte geleidepen bussen voor de achterklep van de 1970-1975 cabriolet worden apart verkocht.

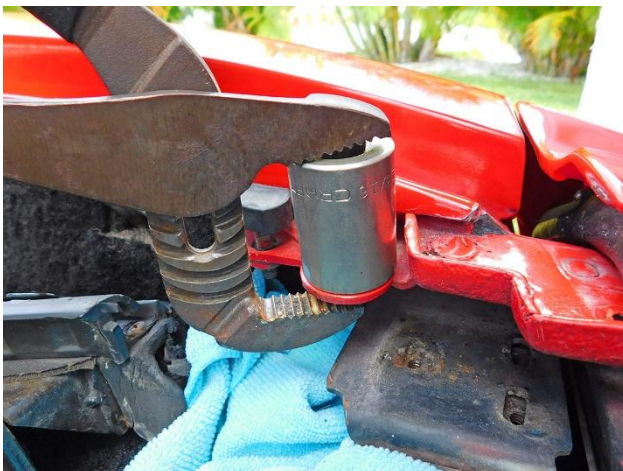
Stap 3

03: De bus van de geleidingspen van de achterklep is een goed beginpunt en het gemakkelijkst te vervangen onderdeel. De oude bus kan snel worden verwijderd met een waterpomptang. Tip: door er een 13/16-inch dop op te plaatsen, voorkomt u krassen of afbladderen van de lak eromheen.

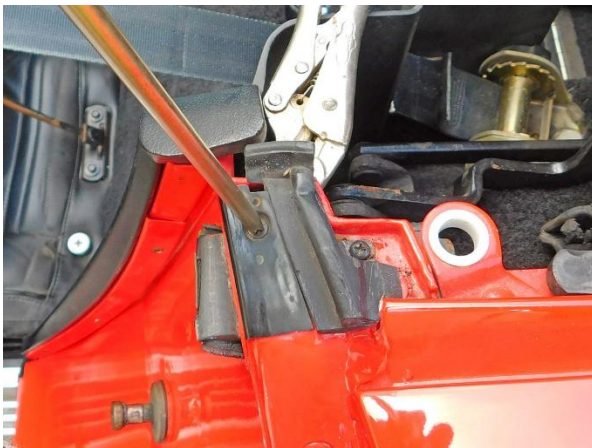
Stap 5

05: De plastic wiggen van de deurslotstijl zijn bevestigd met één schroef. Tip: door de moer met een borgtang vast te houden, voorkomt u dat deze losraakt.

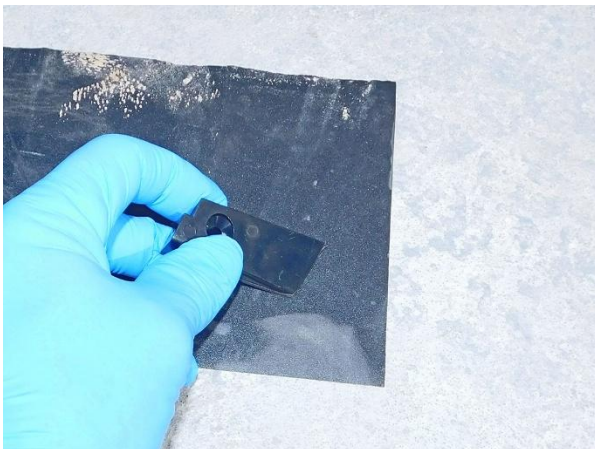
Stap 6

06: Eventuele scherpe randen aan de plastic wiggen kunnen snel worden gladgemaakt met een fijne vijl of schuurpapier met korrelgrootte 400.

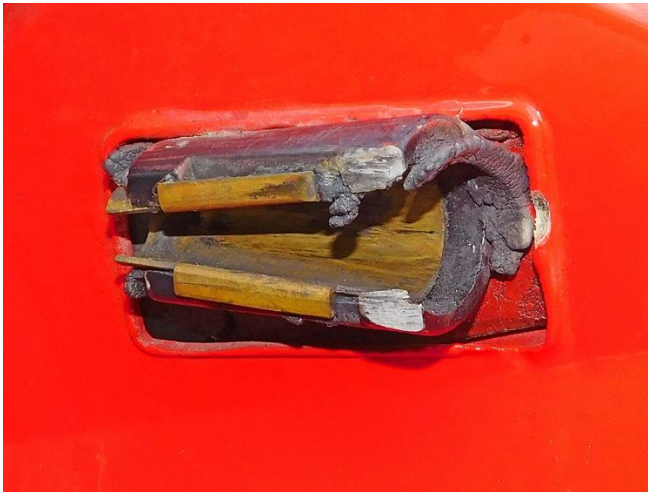
Stap 7

07: De rubberen damping in de ontvangers van de deur uitlijningspen slijt door de jarenlange belasting. De slijtageplekken op het metaal tonen aan dat de ontvanger ooit te dicht bij de uitlijningspen op de deur zat.

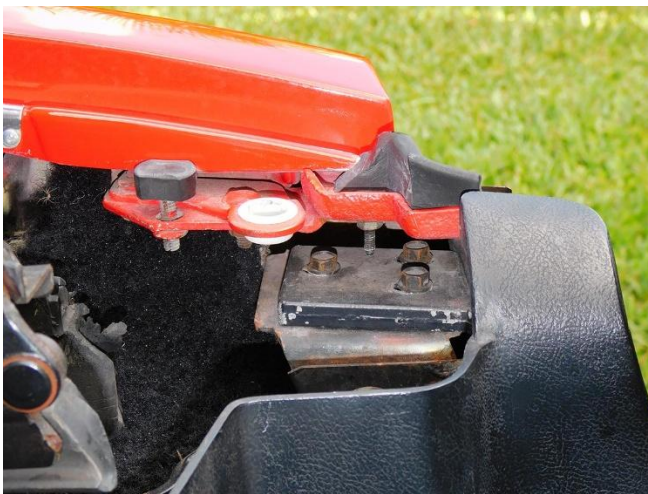
Stap 8

08: De drie bouten waarmee de ontvanger van de deur uitlijningspen is bevestigd, zijn gemakkelijk te zien. Er is echter niet veel ruimte erboven. Door de schroef te verwijderen waarmee de rubberen afdichting is bevestigd, ontstaat er iets meer werkruimte.

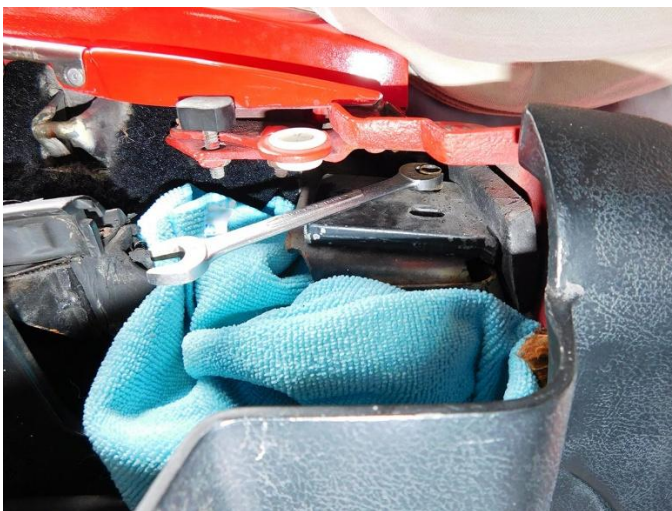
Stap 9

09: De bouten zijn 1/4-20, maar hebben een 3/8-inch zeskantkop. De buitenste bout is lastiger vast te pakken dan de twee binnenste bouten. Kleine handen en geduld kunnen helpen bij het monteren van deze bout.

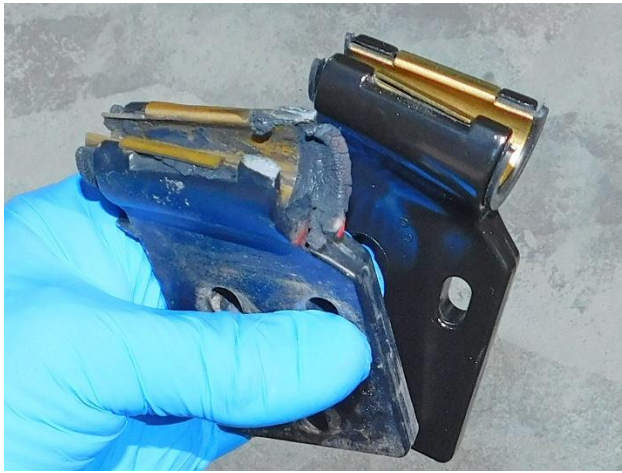
Stap 10

10: De vervangende deurgeleider voor cabriolet's uit 1970-1975 van DCS is een grote verbetering ten opzichte van de oude geleider, zowel qua functionaliteit als qua uiterlijk. De geleider past zowel aan de linker- als aan de rechterkant.

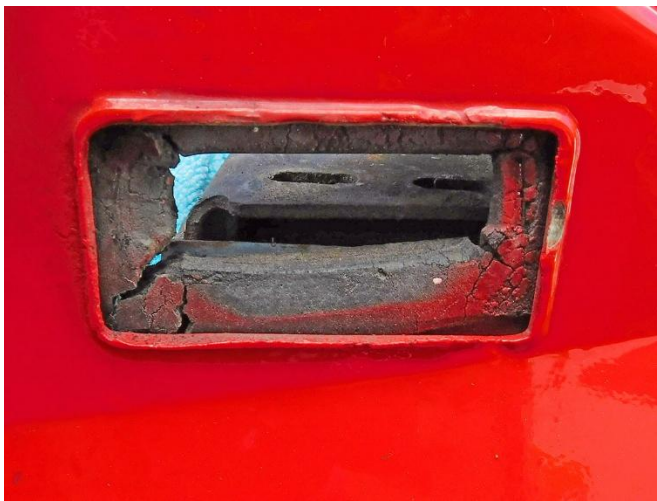
Stap 11

11: Nadat de ontvanger is verwijderd, is het duidelijk dat de afdichting er behoorlijk slecht aan toe is. Vervangende afdichtingen voor de deur uitlijningspen van de cabriolet uit 1970-1975.

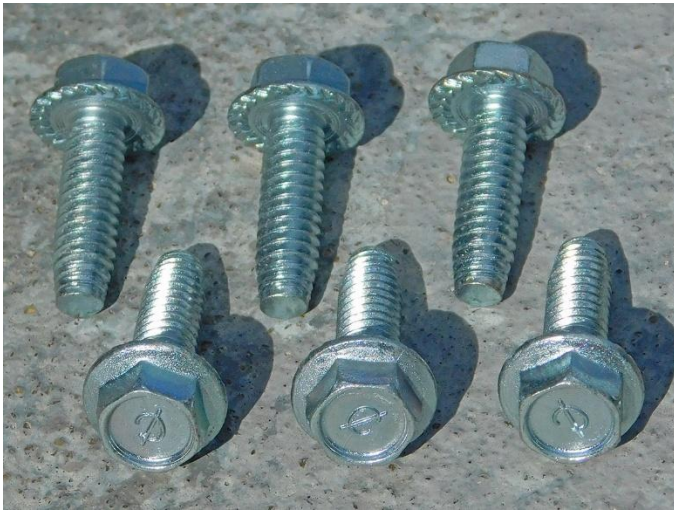
Stap 13

13: DCS biedt een vervangende set van zes bouten voor de bevestigingspennen van de deuruitlijning van de cabriolet uit 1970-1975 . Deze bouten hebben een zeskantkop van 3/8 inch.

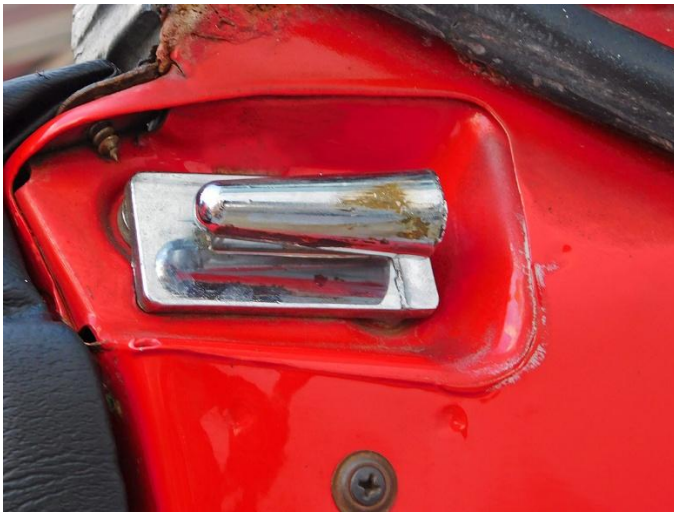
Stap 14

14: Bij Corvette cabriolet's uit 1970-1975 bevindt zich een deur uitlijningspen aan de achterzijde van de deuren. Deze pen grijpt in de ontvanger om de achterkant van de deur stevig op zijn plaats te houden wanneer de carrosserie tijdens het rijden beweegt. Voor het vervangen van deze pennen moet het deurpaneel worden verwijderd.

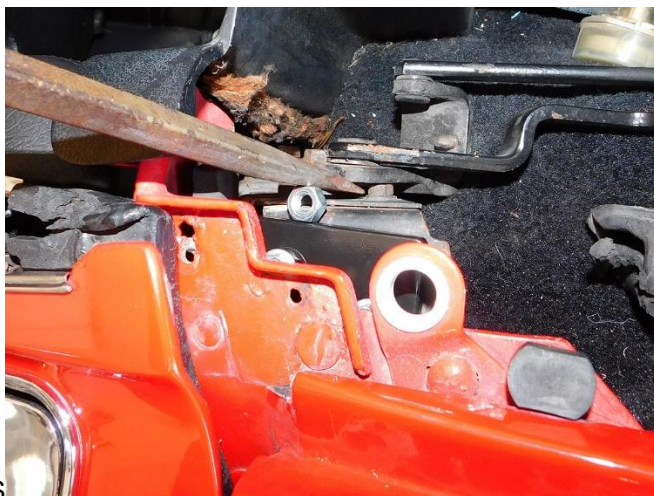
tap 15

15: Sluit de deur en wrik vervolgens de ontvanger naar buiten totdat deze stevig contact maakt met de pin. Tip: gebruik een lange schroevendraaier en een moer als afstandsstuk. Draai de bouten van de ontvanger vast en controleer vervolgens of de pin en de ontvanger goed contact maken.

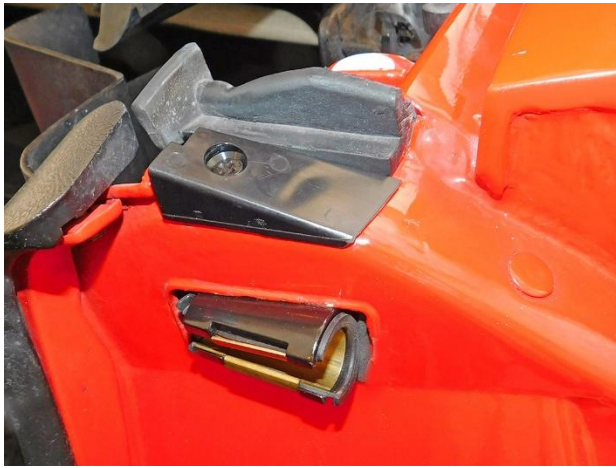
Stap 16

16: De vervanging van deze onderdelen is voltooid na het monteren van de rubberen afdichtingsstrip en de nieuwe plastic wig voor de deurslotstijl. Het deurkozijn ziet er nu een stuk beter uit en de deur is weer veilig.

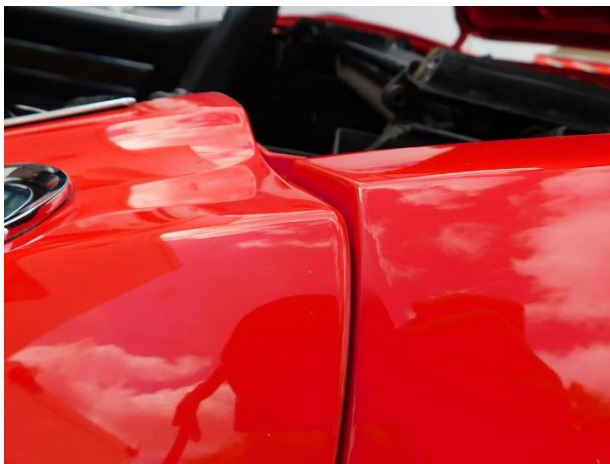
Stap 17

17: De bovenkant van de deur moet gelijk liggen met de carrosserie voordat de deur gesloten is en de centreerpen en de ontvanger in elkaar grijpen. Als de deur naar beneden hangt, controleer dan de staat van de scharnieren.

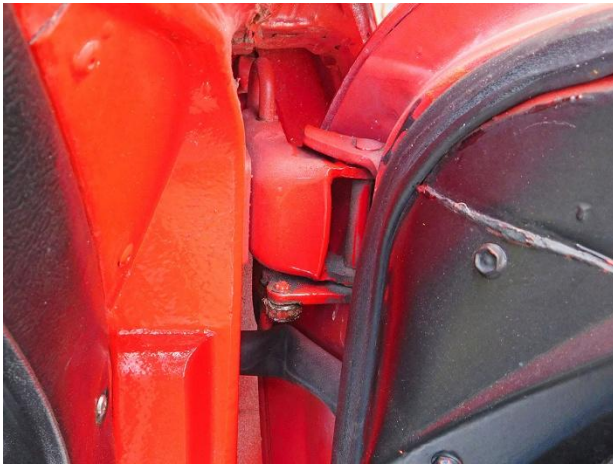
Stap 19

19: Vervangende sets met scharnierpennen en bussen voor de deurscharnieren van 1968-1982. Het af en toe aanbrengen van een druppel olie op de scharnierbussen is een goede vorm van preventief onderhoud.
