## 1977-1982 Corvette-metercluster en schakelplaatrestauratie

Een gebied in het interieur dat altijd veel slijtage lijkt te vertonen, is het instrumentenpaneel en de schakelplaat. De rand raakt samen met de lens bekrast door normaal gebruik. De schakelplaat raakt versleten, bekrast of zelfs gebarsten. Veel eigenaren willen hier niet aan werken omdat ze zich zorgen maken over het verstoren of beschadigen van de meters. Nou, dat zou je niet moeten zijn. Ze zijn vrij eenvoudig te verwijderen en nog gemakkelijker te herstellen.

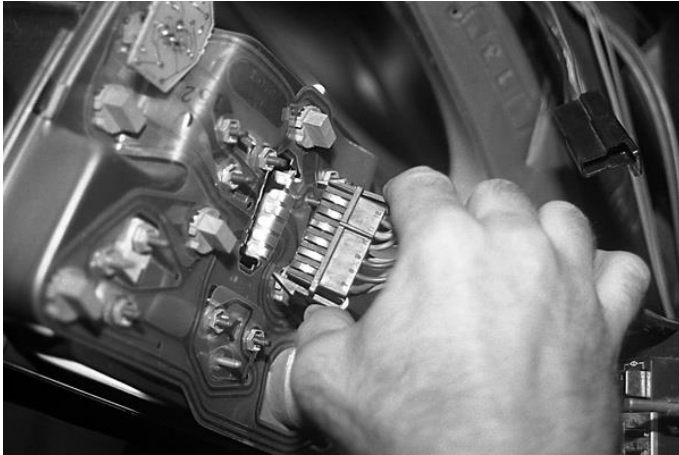
Stap 2

02: Begin met het loskoppelen van de accu. Verwijder de zijpanelen van de console, de radioknoppen en -moeren, de schroeven van het instrumentenpaneel en de schakelplaat om de schroeven van het instrumentenpaneel te meten.

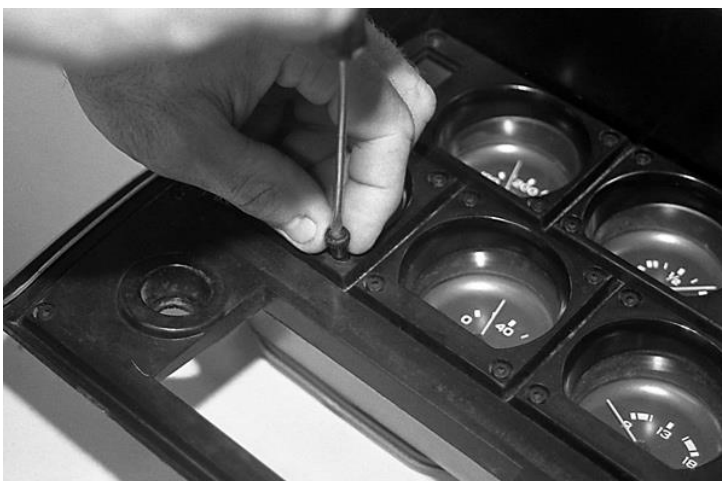
Stap 4

04: Verwijder de versnellingsknop en hardware. Draai de borgschroeven van de temperatuurregelaar los om de schakelplaat te verwijderen. Het temperatuurregelpaneel moet ook van de regeleenheid worden verwijderd, zodat deze kan worden hersteld.

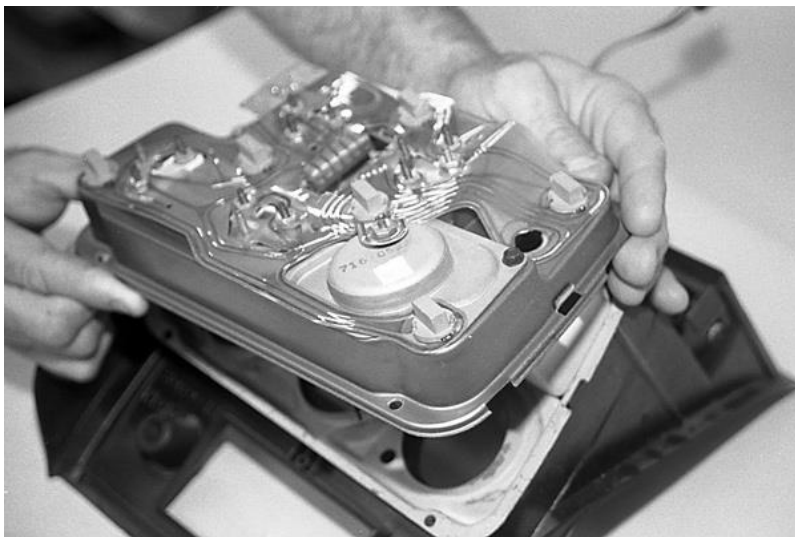
Stap 5

05: Begin met de demontage van het instrumentenpaneel door de klokknop en huls te verwijderen.

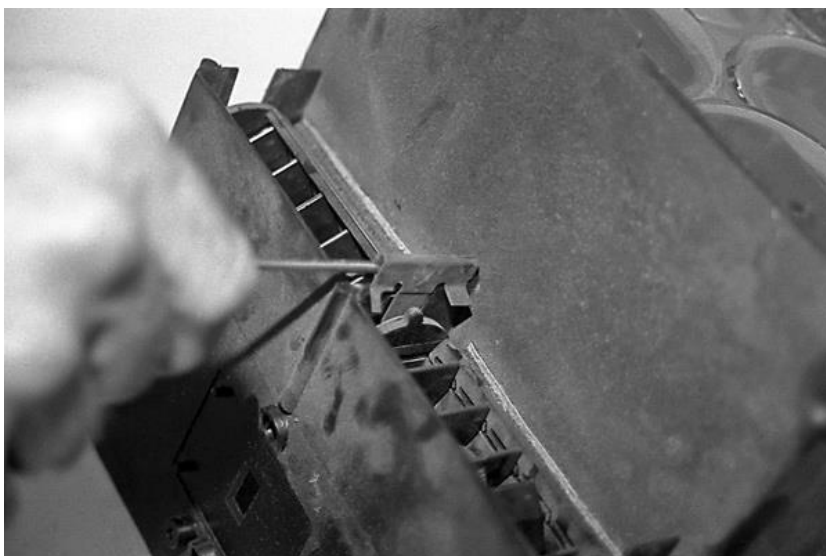
Stap 7

07: Verwijder de kaart- en meterverlichtingseenheid van de bovenkant van de meterring.

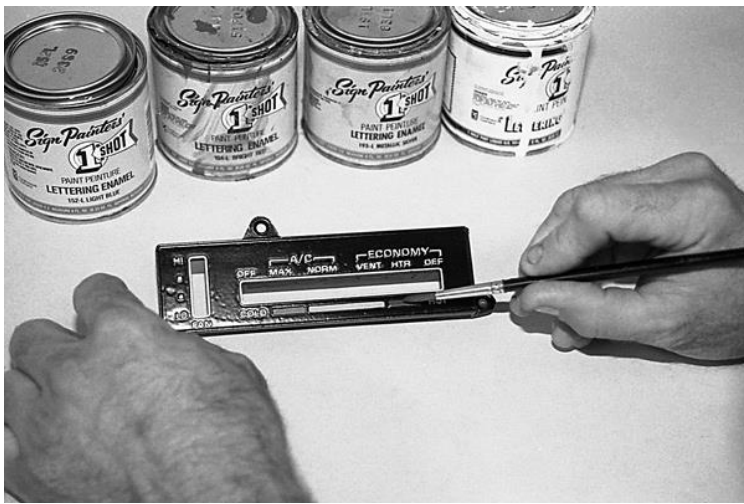
Stap 11

11: Terwijl u toch bezig bent, maakt u de rand van de temperatuurregeling grondig schoon met een soort sprayreiniger en een zachte tandenborstel. Nadat het droog is, kunt u het opnieuw lakken met Semi-Gloss Black.

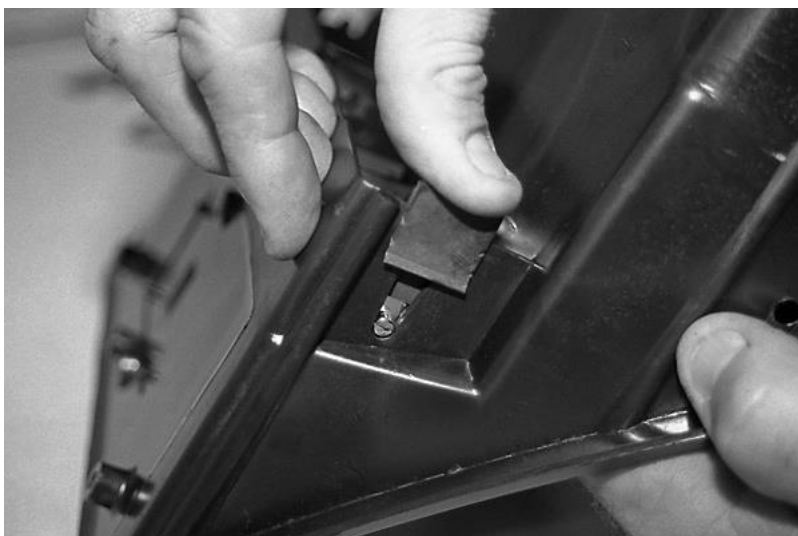
Stap 13

13: Begin met het opnieuw in elkaar zetten van het metercluster door de kanaalafdichtingen van de airconditioner te installeren. Deze zijn voorzien van een zelfklevende lijmlaag en zijn eenvoudig te plaatsen.

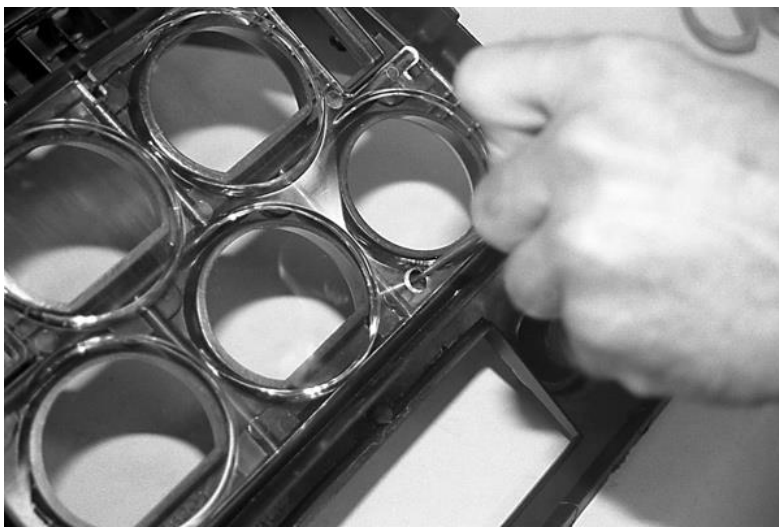
Stap 15

15: Installeer nu de nieuwe lens in de kaart-/instaplamp en bevestig deze opnieuw aan de grote rand.

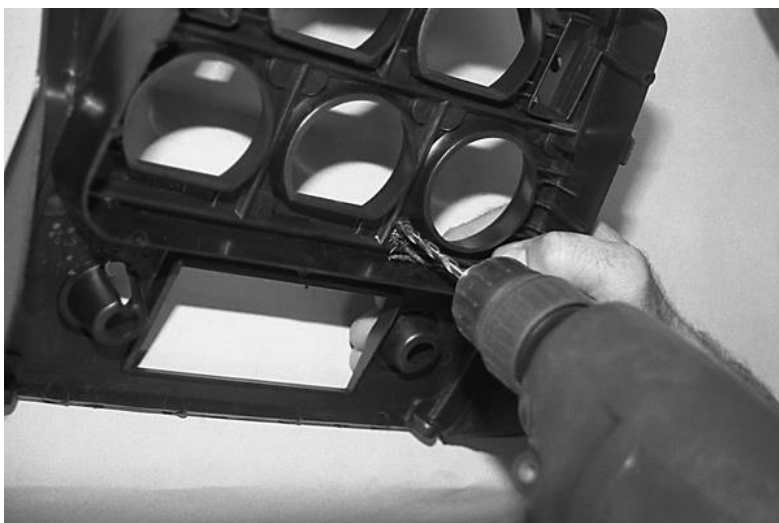
Stap 16

16: U zult merken dat de nieuwe meterring geen gat heeft voor de kloksteel. Dit moet worden geboord. Plaats de meterlens op zijn plaats op de ring. Markeer nu de opening van de kloksteel op de achterkant van de meterring.

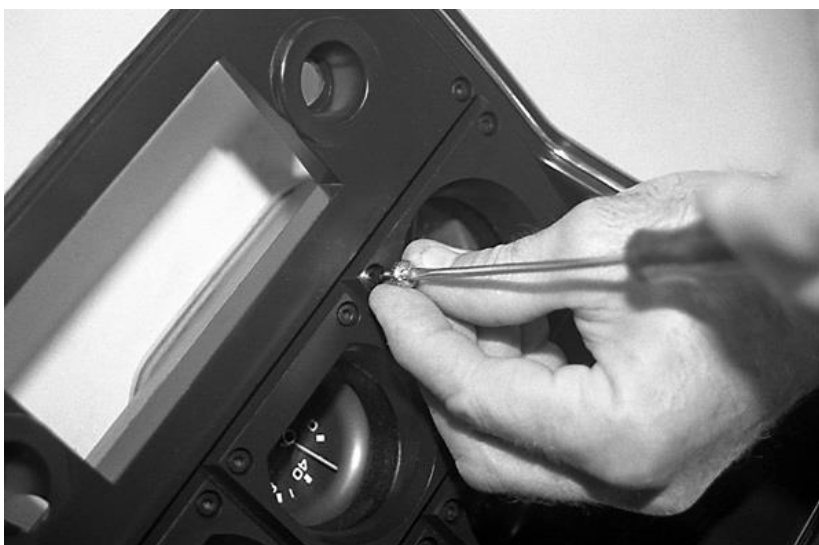
Stap 19

19: Plaats het afstandsstuk voor de meter en de informatielens vullers op hun plaats op de nieuwe lens.

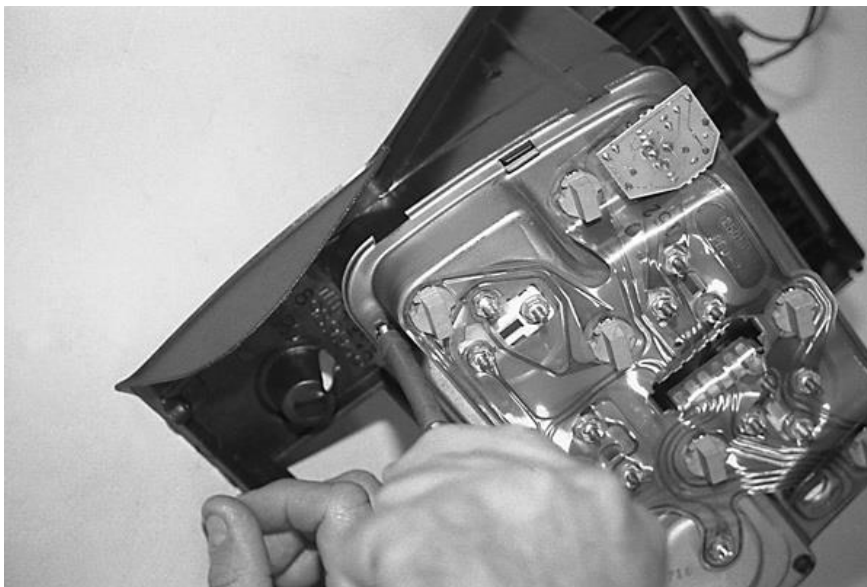
Stap 20

20: Lijn het metercluster zorgvuldig uit met het afstandsstuk voor het meteroppervlak en plaats het op zijn plaats. Als u zeker weet dat alles is uitgelijnd, plaatst u de montageschroeven opnieuw.

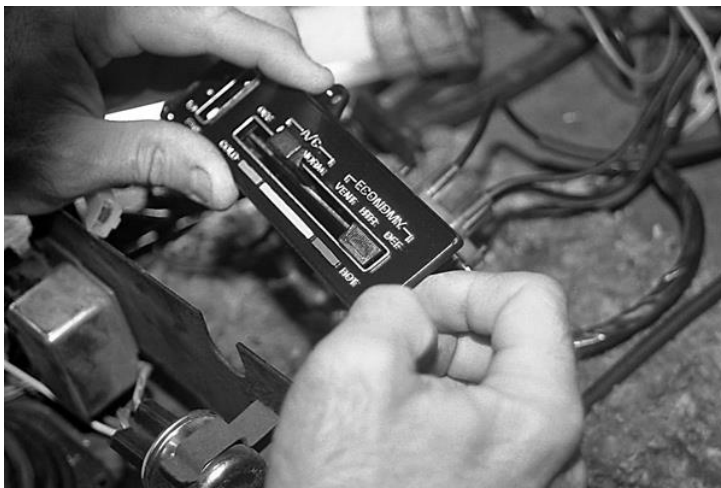
Stap 23

23: Voordat u de metereenheid opnieuw installeert, controleert u alle lampen en vervangt u de lampen die kapot of doorgebrand zijn. Het is een lamp nr. 194 en verkrijgbaar bij de meeste auto-onderdelenwinkels.

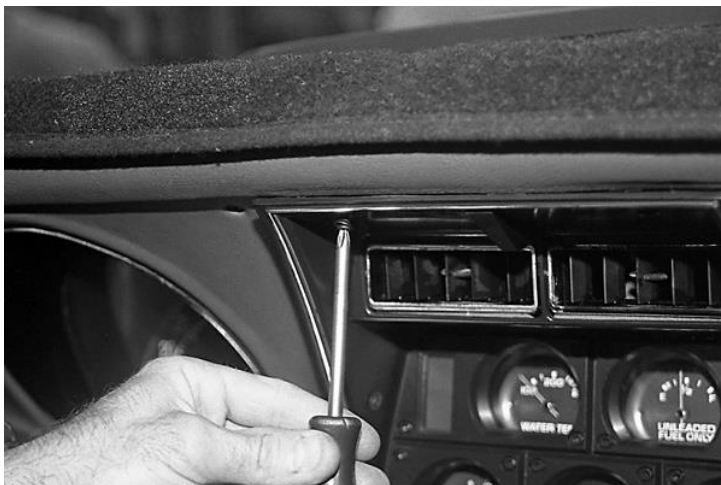
Stap 24

24: Plaats het herstelde temperatuurregelpaneel terug op zijn plaats en installeer vervolgens de schakelplaat opnieuw.

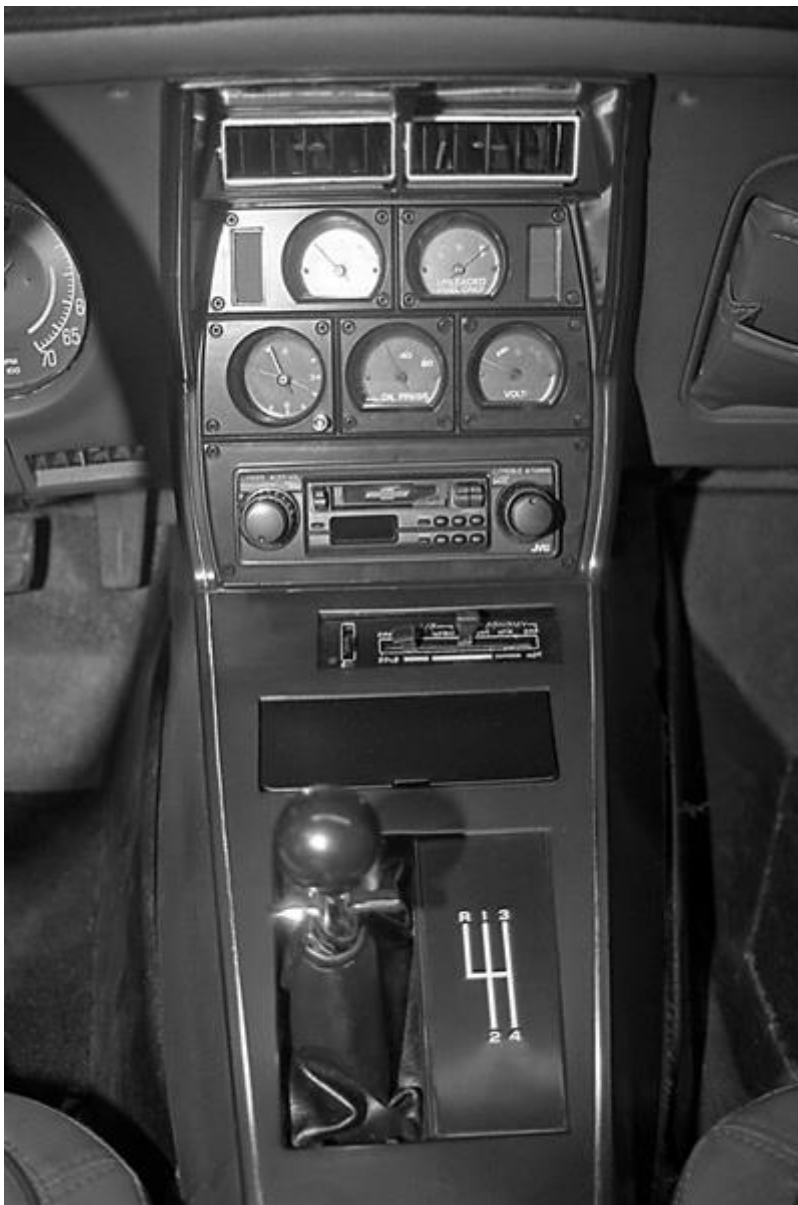
Stap 26

26: Als alles in orde is, vervangt u de zijpanelen van de console, de pookknop en de hardware.
