## Deel 2 voor de carrosseriebevestiging van de Corvette uit 1963-1982

Dit is het tweede artikel in een serie van drie over het vervangen van carrosseriebevestigingen op Corvette's uit 1963-1982. Het eerste artikel, 'Vervanging van carrosseriebevestigingen Corvette 1963-1982, deel 1', begon met het verwijderen van de relatief eenvoudig te verwijderen voorste bevestiging (#1) en de lastig te verwijderen achterste (#4). Dit technische artikel richt zich op de specifieke problemen die vaak voorkomen bij de centrale carrosseriebevestigingen, #2 en #3. Als deze bouten gemakkelijk loskomen, is dit deel van de klus een fluitje van een cent.

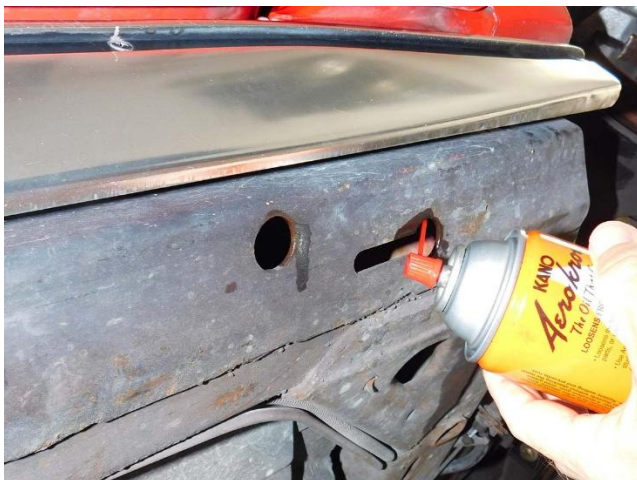
Stap 2

02: Spuit voor de zichtbare schroefdraad van de #3 bouten kruipolie in het frame, richting de bout. Het frame heeft een interne schotachtige plaat op enkele centimeters van het uiteinde, maar er kan toch wat kruipolie bij de bout terechtkomen.

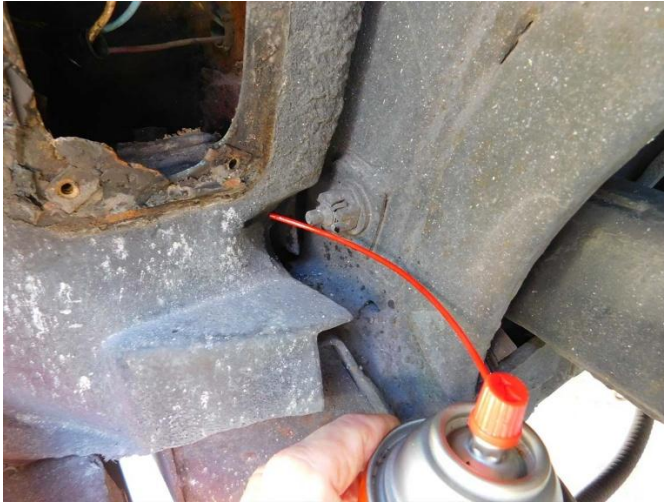
Stap 3

03: Een andere manier om bij de onderste schroefdraad van de bout te komen, is via de glasvezel spatplaat. Probeer verschillende hoeken om wat kruipolie door de kooi van de moer heen op de moer en de schroefdraad van de bout te krijgen.

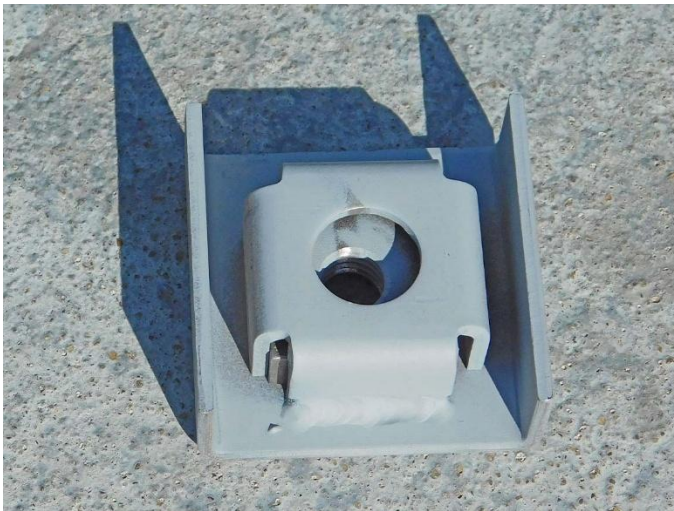
Stap 4

04: DCS biedt nieuwe vervangende carrosseriebevestigingsbeugels aan . Deze zijn aan twee zijden aan het frame gelast, maar de vier hoeken van de kooi die de moer vasthoudt, zijn open. Het doel is om de moerkooi in te spuiten zodat er kruipolie door de openingen heen in de moer en de schroefdraad van de bout terechtkomt.

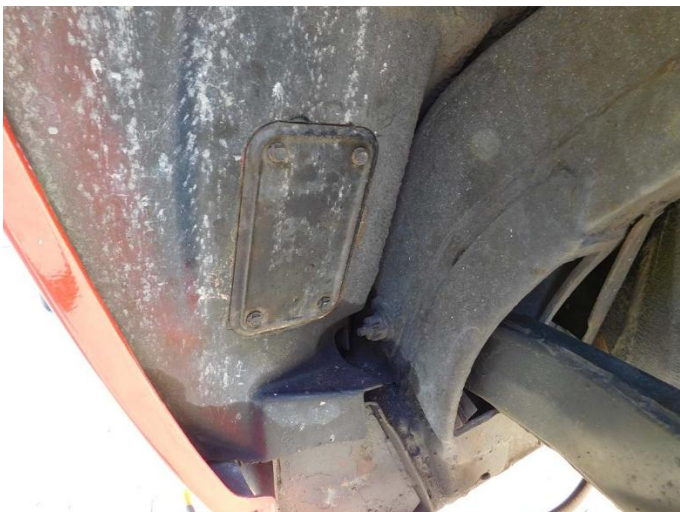
Stap 5

05: Verwijder de achterbanden en de afdekplaten. DCS biedt een set afdekplaten voor de carrosseriebevestiging van 1963-1982 aan, inclusief schroeven en U-moeren . De plaat, schroeven en U-moeren zijn ook afzonderlijk verkrijgbaar.

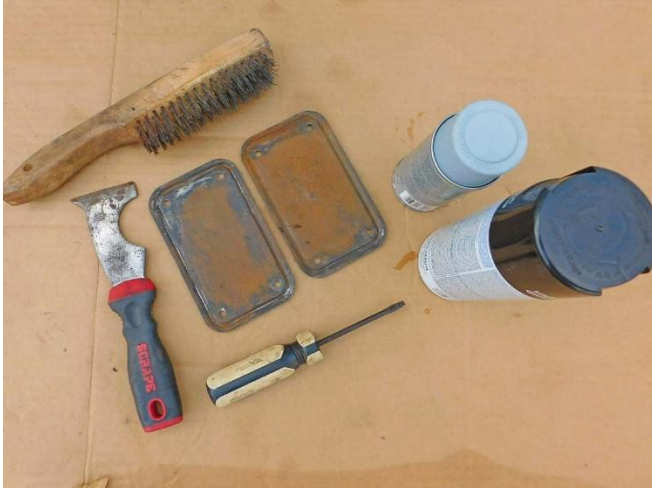
Stap 6

06: Verwijder alle oude kitresten van zowel de carrosserie als de platen. Verf de platen indien nodig opnieuw, zodat ze droog en klaar voor montage zijn.

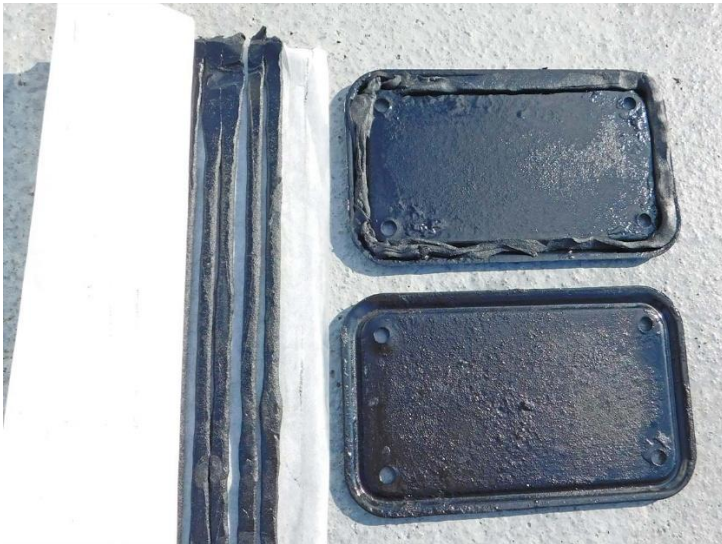
Stap 7

07: Breng verse afdichtingskit aan in de groeven aan de voorzijde van de platen. DCS biedt een grote verpakking afdichtingskit aan . Als deze plaat niet goed is afgedicht, kan er water in de holte van de carrosseriebevestiging nr. 3 komen, waar het blijft en roestvorming versnelt.

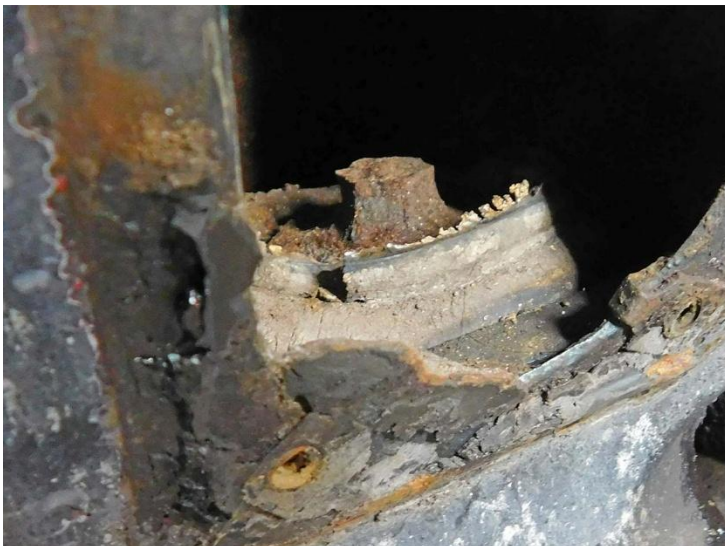
Stap 8

08: Deze #3 kussenbout was zo ernstig verroest dat een groot deel van de kop ontbrak. Normaal gesproken zou een 5/8 inch dop passen, maar in dit geval draaide zelfs een kleinere 9/16 inch dop op de kop.

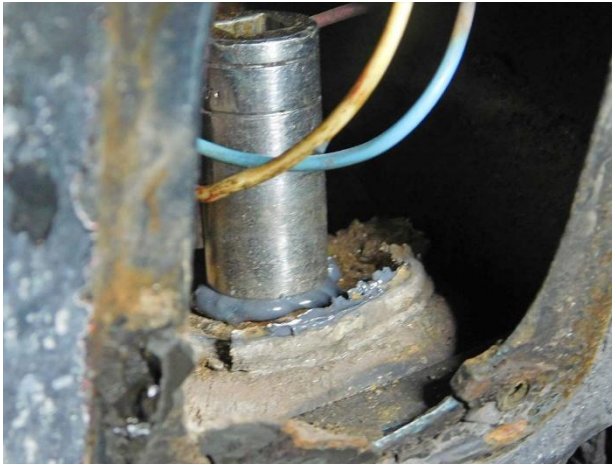
Stap 9

09: De oplossing was om de boutkop schoon te maken met aceton en vervolgens een 9/16-inch zeskantige dop op de boutkop te lijmen met JB Weld Steel Reinforces Epoxy. Na een paar dagen uitharding hechtte de epoxy de dop stevig aan de bout.

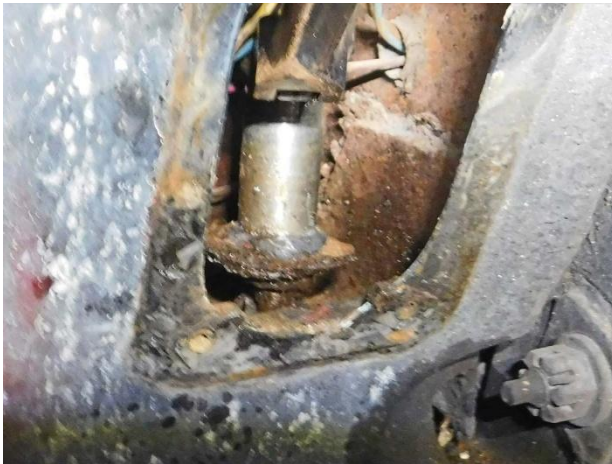
Stap 10

10: Als de bout niet gemakkelijk losdraait, snijd dan het bovenste rubberen kussentje door en verwijder het. Hierdoor kan er kruipolie op het bovenste uiteinde van de bout worden aangebracht, die vervolgens naar de moer kan lopen.

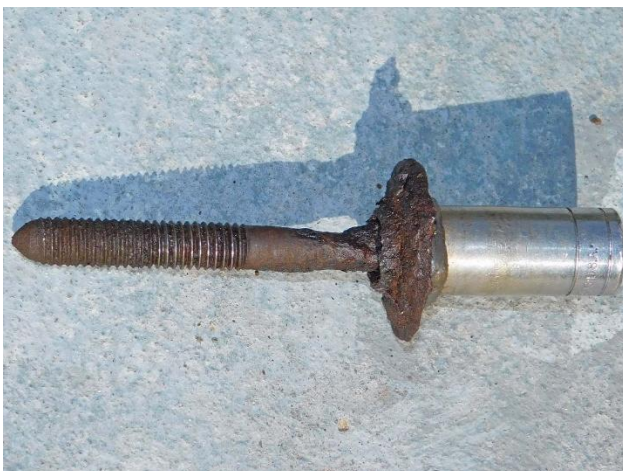
Stap 11

11: Gebruik niet meer dan matige kracht om de bout meerdere keren heen en weer te draaien en breng regelmatig kruipolie aan. Na verwijdering kunnen we zien hoe verzwakt de boutschacht is geraakt.

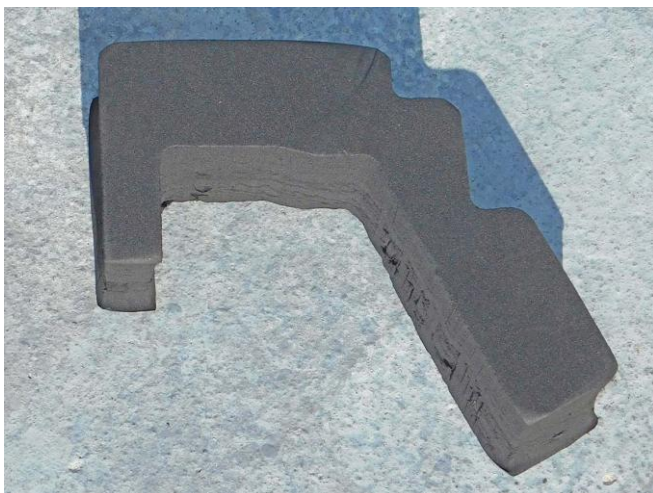
Stap 14

14: DCS biedt de #2 Body Mount Shield aan . Overweeg deze te bestellen, omdat deze veel gemakkelijker te vervangen is wanneer de carrosserie is opgetild. Dit is een blok van gesloten celrubber dat over de bovenste framebalk tussen de dorpel en de framebalk bij de #2 carrosseriebevestiging wordt geplaatst op alle Corvette' s van 1969-1975.

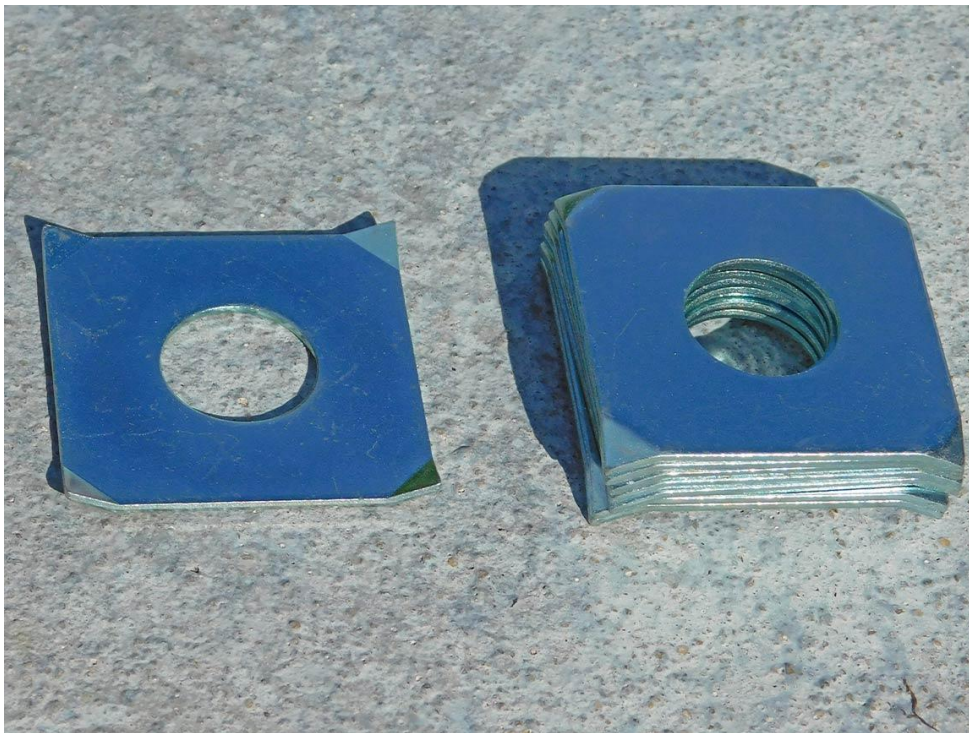
Stap 15

15: DCS biedt ook losse metalen vulplaatjes voor de carrosseriebevestiging aan . Overweeg om er voldoende te bestellen, zodat u er een voorraadje hebt wanneer de bevestigingen vervangen moeten worden.
