## Vervanging deel 1 voor de carrosseriebevestiging van de Corvette uit 1963-1982

Vervangingsonderdeel 1 voor de carrosseriebevestiging van de Corvette uit 1963-1982

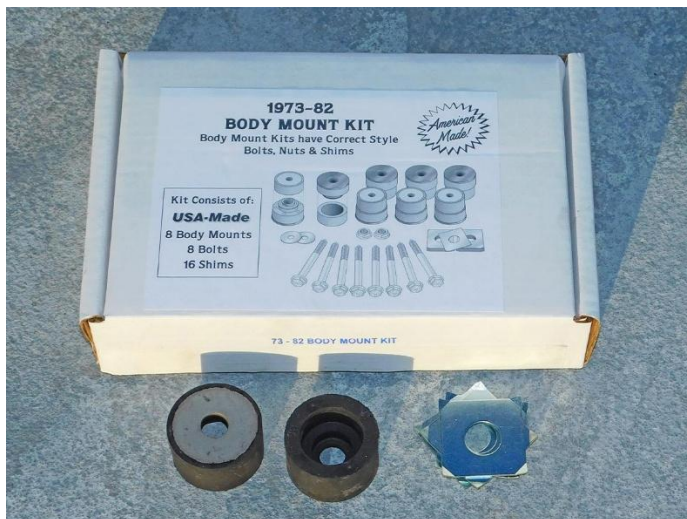
Stap 1

01: DCS biedt een carrosseriebevestiging set voor 1973-1982 aan , die de bevestigingen, bouten, moeren, ringen en 16 vulplaatjes bevat. De set voor 1973-1982 heeft rubberen bevestigingen en is gemaakt in de VS. DCS heeft ook de carrosseriebevestiging set voor 1973-1982 met polyurethaan bussen, mocht u daarvoor kiezen.

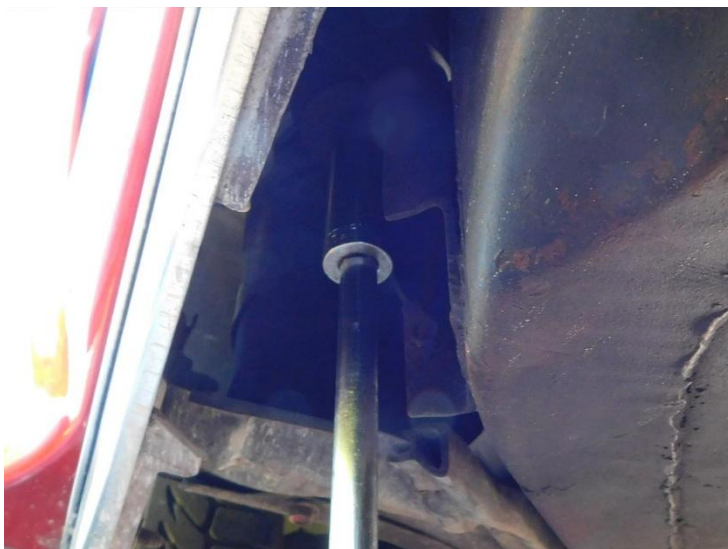
Stap 3

03: Gebruik een 11/16 inch diepe dop op de moer. Een 1/2 inch wringstang of momentsleutel kan nodig zijn om de moer los te draaien. Daarna helpt een slagmoersleutel om de moer eraf te draaien. Tik de bout eruit. Let op: de carrosseriebevestigingsbout nr. 1 heeft een dikke ring.

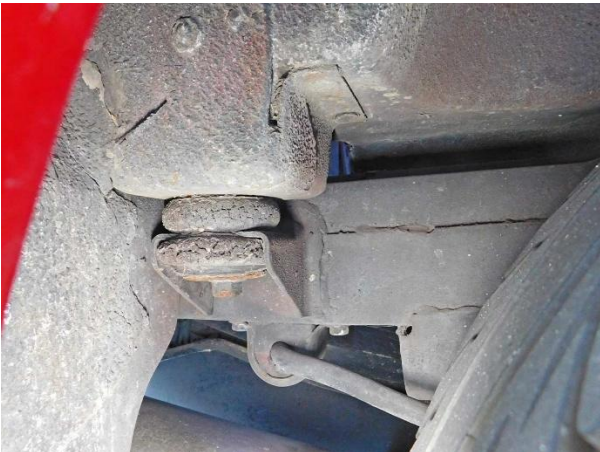
Stap 5

05: De achterste (#4) carrosseriebevestigingen vormen vaak een heel ander verhaal. De bout gaat in een kleine holte met een moer in een dunne kooi. Na verloop van jaren kan er water in de holte rond de moer en de kooi terechtkomen. Hierdoor kan roest de moer, bout en kooi aantasten. DCS biedt vervangende onderdelen voor al deze onderdelen.

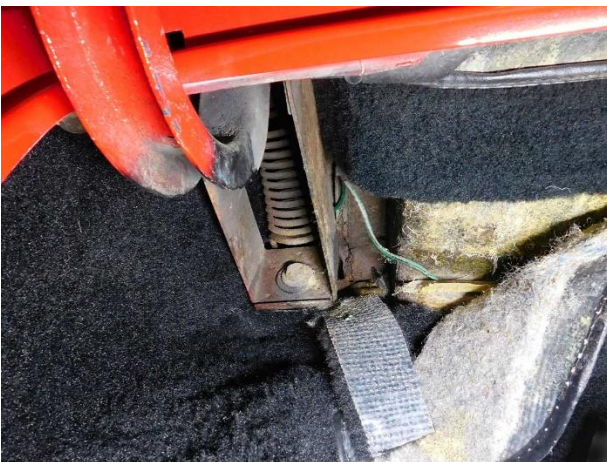
Stap 6

06: De kooi en moer zijn niet zichtbaar. Trek de vloerbedekking indien nodig een beetje terug om toegang te krijgen tot de holte in de hoeken van het achterste compartiment. Tip: Steek een magneet in de holte om te controleren of er veel roestvorming is opgetreden. Als er weinig of

geen roest wordt opgevangen, spuit er dan kruipolie in om de kans te vergroten dat de bout losgedraaid kan worden.

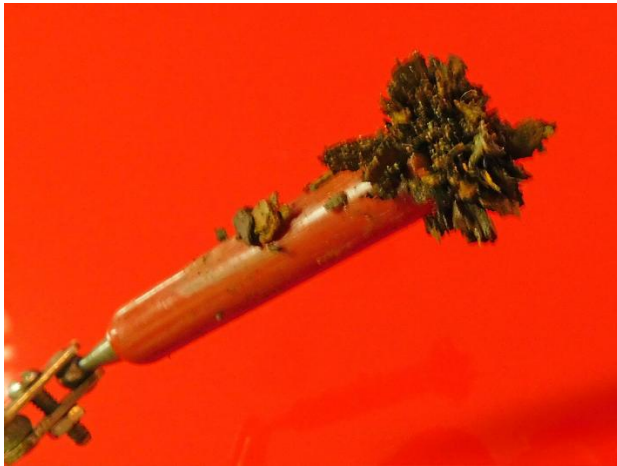
Stap 7

07: Als er veel roestdeeltjes en kleine metaalfragmenten aan de magneet kleven, heeft het geen zin om kruipolie te gebruiken — het losdraaien van zwaar verroeste bouten zou een verloren zaak zijn. Bovendien is het goed om de aanhoudende geur van kruipolie in het passagierscompartiment te vermijden.

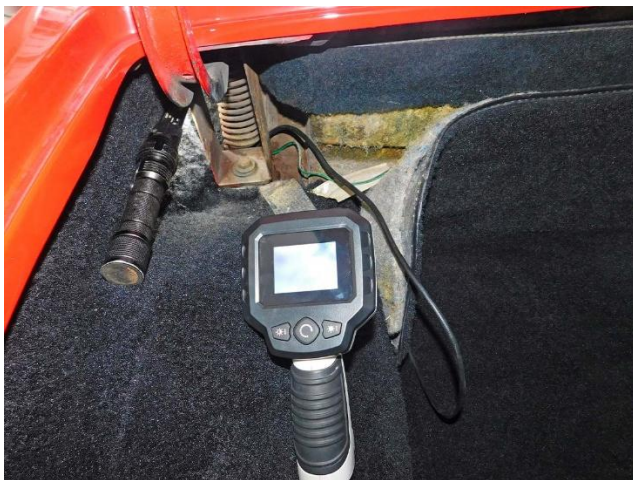
Stap 8

08: Als alternatief kan een endoscoop worden geleend bij sommige grote auto-onderdelenwinkels. Een endoscoop is handig omdat het niet mogelijk is om de toestand van de bout, moer en kooi direct te bekijken. De veer en het mechanisme van de achterklep moeten worden verwijderd om de kooi en moer te vervangen. Dat is een onderwerp voor een ander technisch artikel.

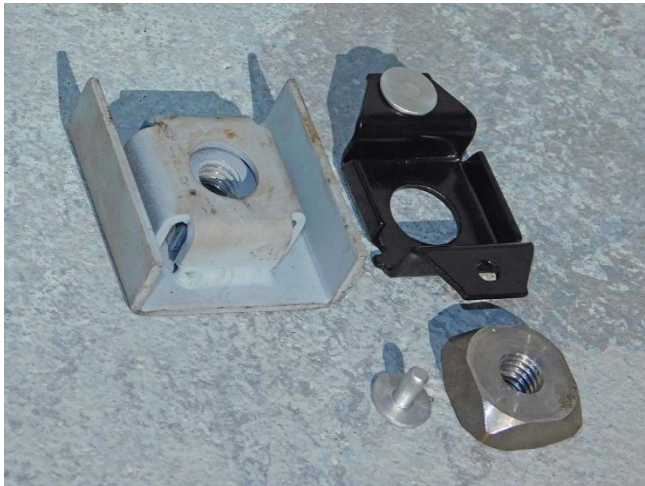
Stap 10

10: DCS biedt zowel een vervangende #4 carrosseriebevestigingsmoerkooi als een vervangende vierkante carrosseriebevestigingsmoer voor de modellen van 1963-1982 . DCS biedt ook de carrosseriebevestigingsbeugel (links afgebeeld) voor de middelste twee bevestigingen (#2 en #3) voor de modellen van 1968-1974E. De #4 kooi is veel dunner en wordt vaak verzwakt of beschadigd door roest. Deze is met klinknagels aan de carrossieresteun bevestigd, terwijl de dikkere carrosseriebevestigingsbeugel met moerkooi aan het frame is gelast.

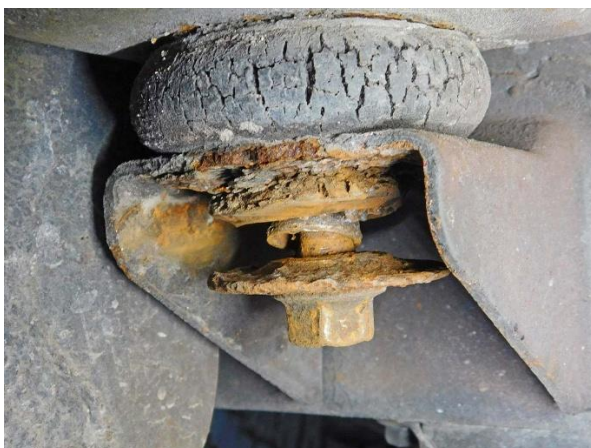
Stap 12

12: Gebruik vervolgens een hamer en beitels om eventuele roestlagen te verwijderen, zodat er ruimte ontstaat voor een reciprozaag of een doorslijpschijf.

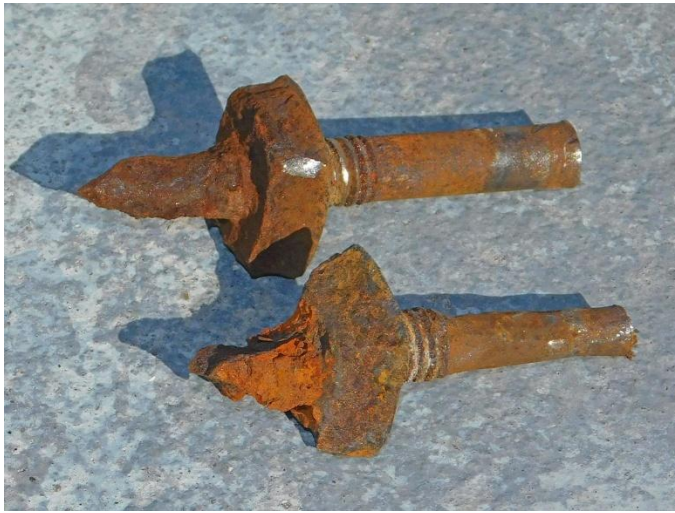
Stap 16

16: De extreem verroeste staat van de twee originele achterste bouten en moeren laat zien dat er geen andere manier was om ze te verwijderen dan door de kop eraf te zagen.

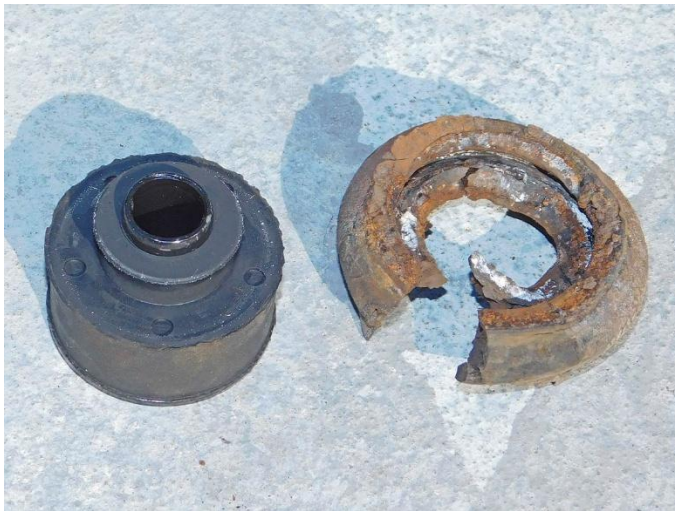
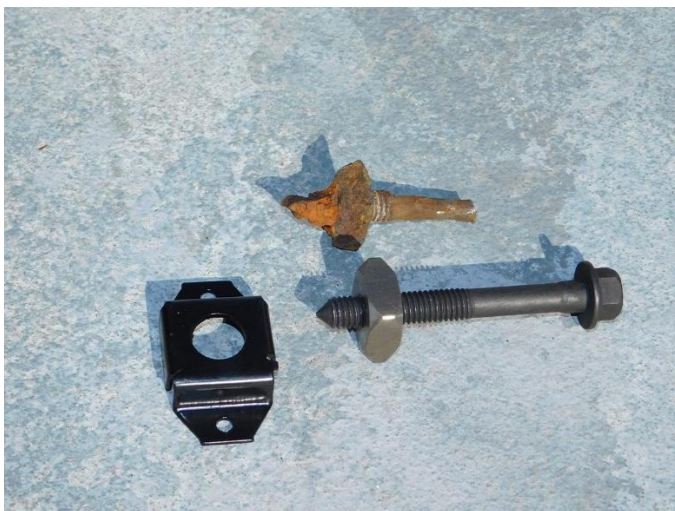
De nieuwe rubberen carrosseriebevestiging laat zien hoe versleten de oude bevestigingen zijn na bijna 50 jaar op de auto.
