Laten we zonder verder omhalen beginnen met de upgrade van de stereo-installatie in onze C4 Corvette door de luidsprekers te vervangen.

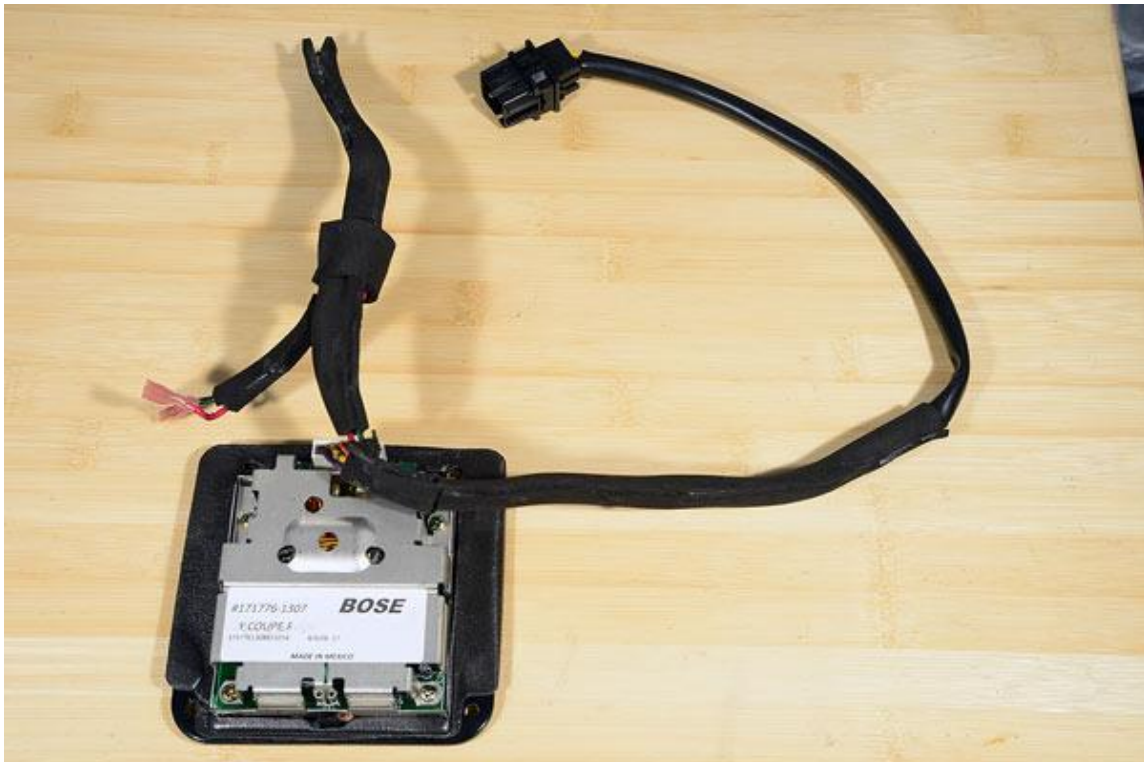
Het is onbekend of de verrotte schuimdeeltjes, die zich door de luidsprekerversterker verspreiden, de werking van het apparaat negatief beïnvloeden. Als het de werking van de luidspreker/versterker niet beïnvloedt, kan een tijdrovende reparatie in het geval van de voorste luidsprekers wellicht zinloos zijn. Het lijkt onwaarschijnlijk dat de bedrading van de voorste luidsprekers voldoende kan bewegen om te gaan rammelen. Wat betreft de achterste luidsprekers/versterkers: als er verrot schuim wordt aangetroffen, moet dit gerepareerd worden. De achterste luidsprekers hebben één lange draad die tegen de bodemplaat kan rammelen als deze niet met schuimtape is afgeplakt.

Als oefening hebben we een van de frontpanelen gedemonteerd, al het verrotte vuil eruit gehaald en de resterende plakband van de draden verwijderd. Omdat er geen origineel schuimtape verkrijgbaar was, hebben we de draden opnieuw met schuimtape omwikkeld met een stuk sponsmateriaal uit een Granger-catalogus en wat contactlijm. Ook aan de achterkant zat verrot schuim, dus hebben we dat gerepareerd met dezelfde technieken die we bij de reparatie van het frontpaneel hadden ontwikkeld.

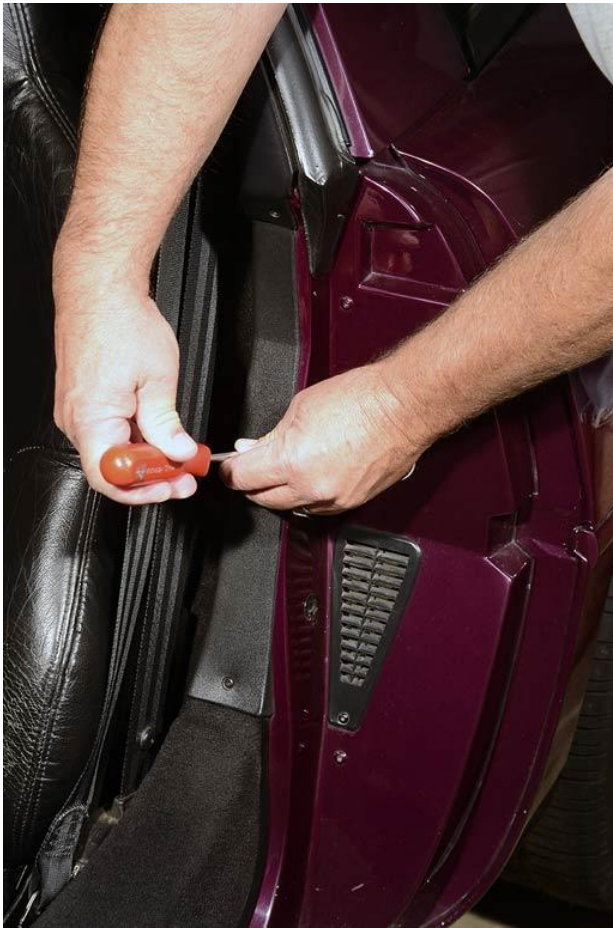
Stap 1: Verwijder de dorpelbekleding.

De luidsprekerroosters aan de voorzijde maken deel uit van de dorpelbekleding. Verwijder de bovenste dorpelplaat en vervolgens de schroeven van de dorpelbekleding. Klittenbandsluitingen houden de onderste voorhoek van de dorpelbekleding vast aan de luidsprekerbehuizing. Maak deze los voordat u de bekleding probeert te verwijderen.

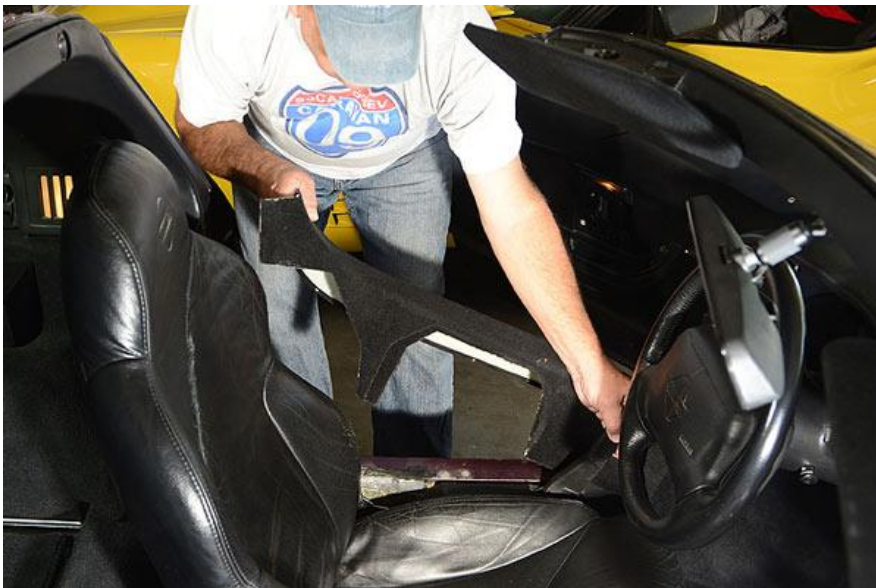
Stap 2: Zet de parkeerrem in de stand 'Verlengen'.

Eerst moet de linker dorpelbekleding aan de achterzijde omhoog worden getild. Vervolgens moet de hendel van de parkeerrem zo worden geplaatst dat deze de dorpelbekleding niet raakt wanneer u deze eruit trekt. De rechter dorpelbekleding kan eenvoudig worden verwijderd door deze eraf te tillen.

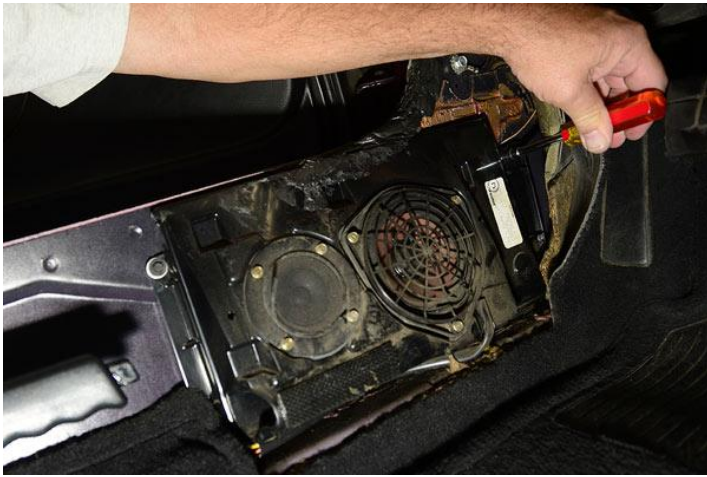
Stap 3: Koppel de bedrading los en verwijder de luidsprekerunits.

Koppel de bedrading van de voorversterker/luidsprekerunits los aan de onderkant van de achterkant van elke luidsprekerbehuizing. Verwijder de schroeven waarmee elke unit aan de bodemplaat is bevestigd en verwijder vervolgens de luidsprekerunits. Zodra u ze hebt verwijderd, zult u waarschijnlijk vuil onder en achter de units aantreffen. Gebruik een stofzuiger om het vuil van uw C4 Corvette stereo-upgrade op te zuigen.

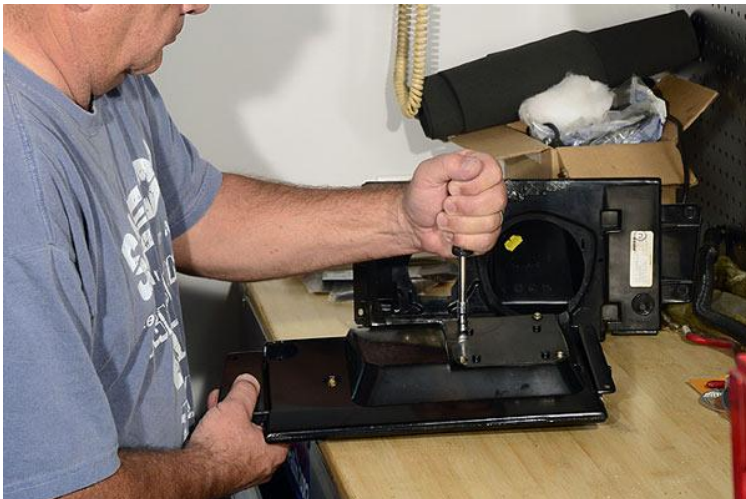
Stap 4: De twee luidsprekers verwijderen

Haal een van de nieuwe luidsprekerunits rechtsvoor uit elkaar door de twee luidsprekers en de katoenen vulling achter de woofer te verwijderen. Draai de luidsprekerbehuizing om en verwijder de vierkante montageplaat voor de versterker.

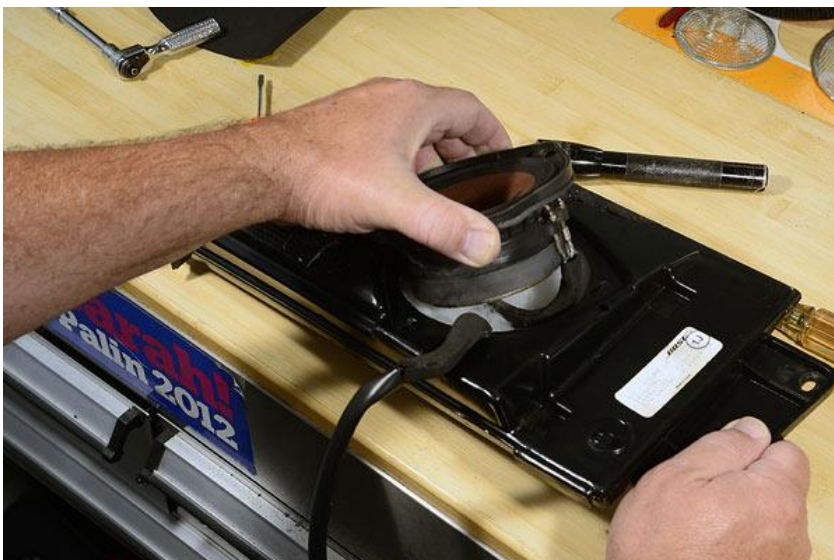
Stap 5: Zorg ervoor dat de bevestigingsoren aan de achterkant gereed zijn.

Verwijder de luidsprekers, versterker en bedrading uit de linker voorluidsprekerbehuizing. Als de bevestigingslipjes aan de achterkant van de luidsprekerbehuizing gebroken zijn, kunt u deze mogelijk repareren met een tweecomponenten epoxykit zoals "JB Weld". Als reparatie niet mogelijk is, moet u nieuwe gaten boren in de behuizing en de carrosserie van de auto en de bevestigingsschroeven opnieuw plaatsen.

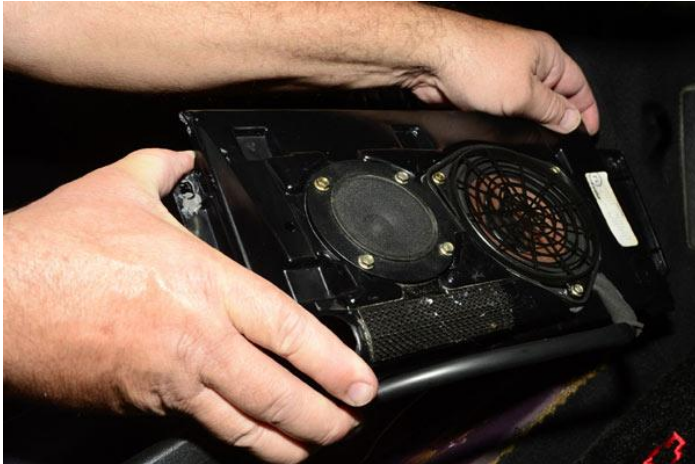
Stap 6: Schroef de nieuwe linker voorste assemblage vast.

Installeer de nieuwe Bose-luidsprekers en -versterker in de linker voorste luidsprekerbehuizing. Schroef de gereviseerde linker voorste luidsprekerunit vast aan de carrosserie.

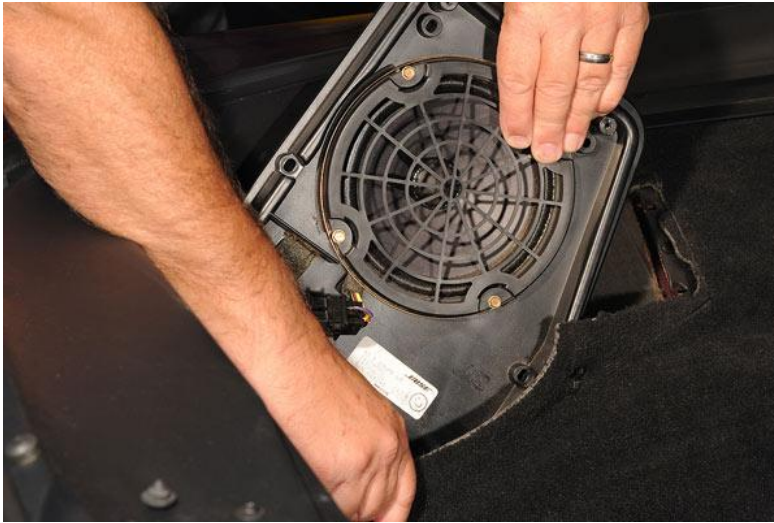
Stap 11: Verwijder de schroeven van de achterste montage

Na het zagen verwijdert u de schroeven waarmee de onderdelen aan de carrosserie zijn bevestigd.

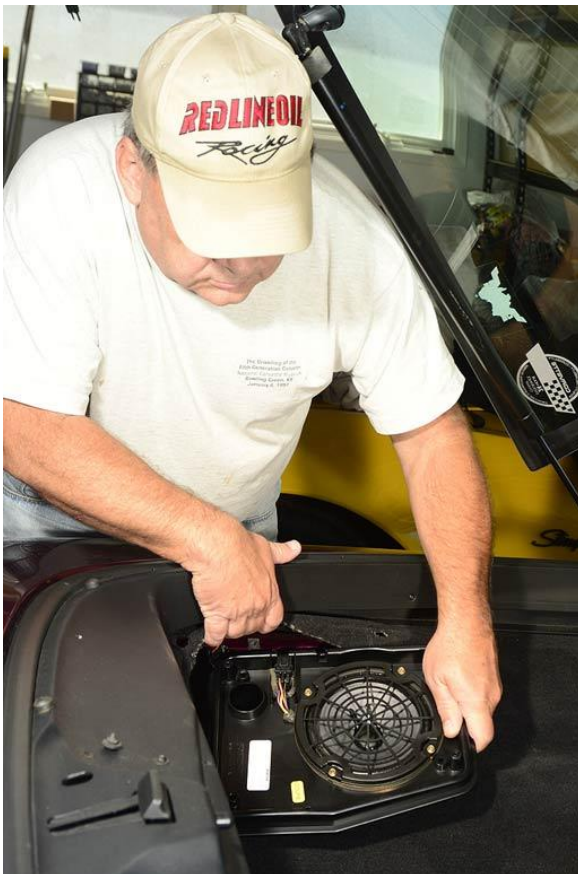
Stap 12: Draai en kantel om de achterste onderdelen volledig te verwijderen.

Nadat u de schroeven hebt verwijderd, draait en/of kantelt u de luidsprekerunits om ze te verwijderen.

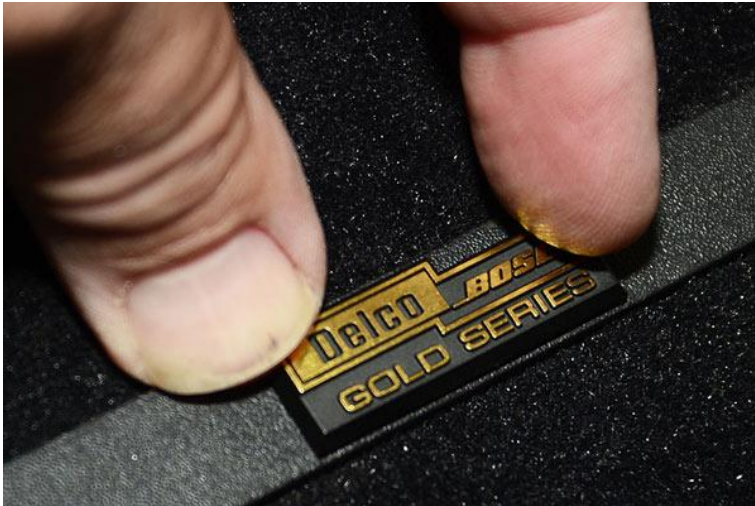
Stap 14: Plaats de luidsprekerroosters terug

Plaats de luidsprekerroosters achterin terug. De Delco-Bose naamplaatjes op de achterste roosters hebben de neiging eraf te vallen. DCS verkoopt vervangende naamplaatjes met een zelfklevende achterkant. Nu de stereo-upgrade van uw C4 Corvette is voltooid, kunt u een proefrit maken met uw nieuwe luidsprekers.
